## STUDI KASUS PERBAIKAN DAUN BALING-BALING KAPAL TUG BOAT AKIBAT PATAH DAN FOULING

Dalam paper ini baling-baling yang dijadikan sebagai obyek penelitian adalah baling-baling pada kapal *tug boat* Keitaro III dengan spesifikasi seperti diperlihatkan dalam Tabel 1. Adapun lokasi Doktorat penelitian di PT. Citra Bahari Shipyard, Tegal.

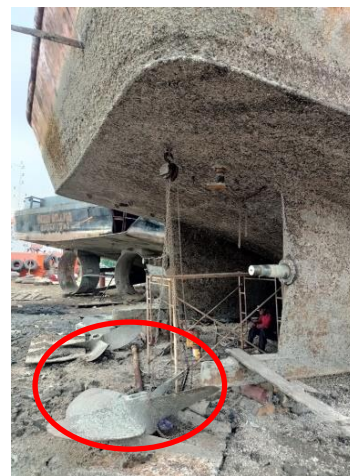
**Gambar 1. Baling-baling yang dilepas dari poros *propeller***

Proses perbaikan diawali pengecekan bagian daun baling-baling secara visual yang sebelumnya didahului dengan pelepasan baling-baling dari kapal. Dari hasil pengecekan ini ditemukan dua jenis kerusakan yaitu adanya bagian ujung daun yang hilang karena patah. Bagian daun ini diberi identitas nomor 1. Sedangkan kerusakan kedua pada daun nomor 2 di sebelahnya karena adanya *fouling*. Proses perbaikan dalam penelitian ini seperti disajikan dalam Gambar 2 yang dijelaskan dalam bagian berikut ini.

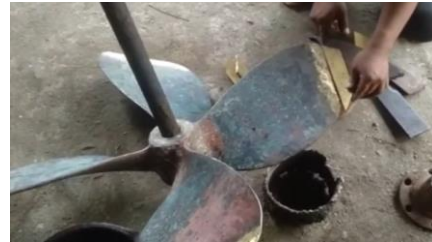
Gambar 4. Proses awal penyambungan

Gambar 4 menunjukkan memotong dan mengukur bahan yang akan di sambungkan ke daun *propeller* yang rusak.

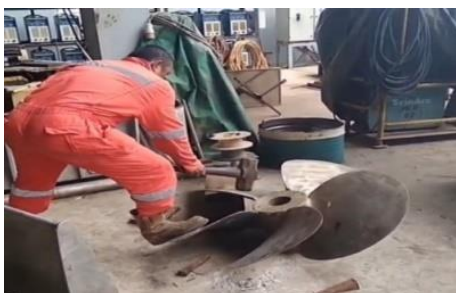
Gambar 3. Pemukulan

Proses pemukulan hanya dilakukan pada saat daun *propeller* mengalami bengkok dengan cara dipanaskan dan dipukul sampai sesuai dengan bentuk semula.

Perbaikan kerusakan jenis patah ini dengan cara penyambungan pelat menggunakan las sebagaimana diperlihatkan dalam Gambar 3.

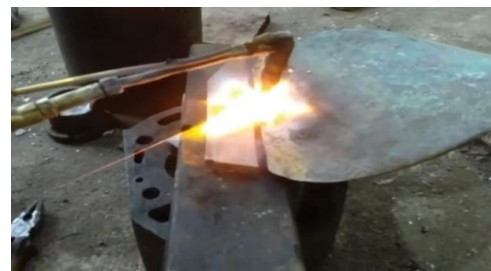
Gambar 5. Proses pengelasan

Gambar 5 memperlihatkan proses pengelasan bahan yang akan disambung dengan daun *propeller* yang rusak.

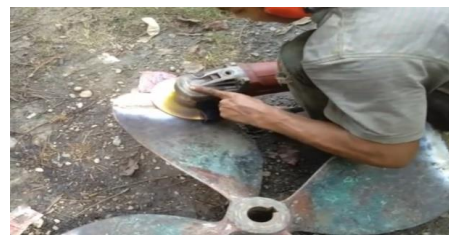
Gambar 6. Penggerindaan setelah dilas

Gambar 6 memperlihatkan penggerindaan pada sisi penyambungan hingga halus dan ketebalannya sesuai dan pada sisi tip *propeller* di buat sesuai dengan bentuk awal. Demikian proses perbaikan mulai dari gambar 3 sampai gambar 6. Perbaikan kerusakan jenis kedua dengan metode Perbaikan *fouling*. Prinsip utamanya adalah dengan dibersihkan. Pembersihan ditempuh dengan secara kimiawi dan secara mekanis. Secara kimiawi dengan memberikan cairan pembersih *fouling* yang

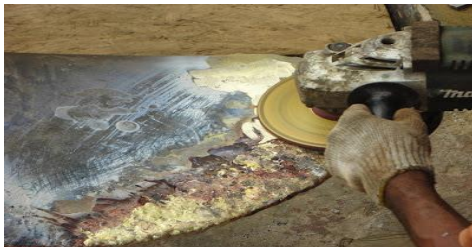
**Gambar 7. Proses Penggerindaan *fouling* dalam hal ini proses Penggerindaan jangan sampai mengenai daun *propeller* .**

sudah mendapat sertifikasi pada permukaan daun dengan kuas. Dibutuhkan waktu tunggu kurang lebih 10-15 menit agar cairan benar-benar meresap ke kerang. Tujuan pemberian cairan ini agar memudahkan pengelupasan kerang. Setelah tahap ini dilakukan, kemudian dilanjutkan dengan pembersihan secara mekanis dengan digerinda. Gerinda yang digunakan adalah jenis gerinda tangan dengan mata gerinda asah (*grinding wheel*) seperti terlihat pada Gambar dibawah ini.

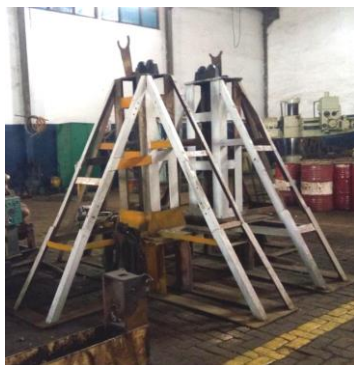
**Gambar 8. Tempat *balancing***

Gambar 8 memperlihatkan alat *balancing propeller* yang terdiri dari 2

penyangga dan 4 bearing, 2 buah diletakan di depan dan 2 buah diletakan di belakang.

*Balancing* adalah tahapan terakhir dari proses perbaikan. Baling-baling yang sudah selesai digerinda, dibawa ke *support roller* untuk diperiksa apakah sudah seimbang. Cara pemeriksaannya dengan Lakukan *Balancing* pada daun nomor 1 dan 3 dengan cara memperhatikan putaran pada *propeller* , jika daun *propeller* nomor 1 bergerak ke bawah berarti daun nomor 1 lebih berat dari pada daun nomor 3, jika daun nomor 1 bergerak ke atas maka artinya daun nomor 1 lebih ringan dibandingkan daun nomor 3, begitu juga sebaliknya apabila yang diperhatikan daun nomor 3 seperti diperlihatkan dalam gambar 8.

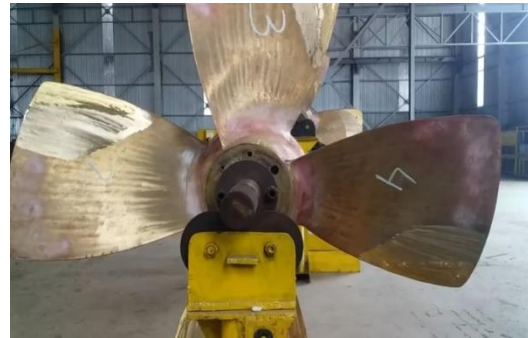
**Gambar 9. Pengujian *balancing***

Gambar 9 menunjukkan proses *balancing* tiap-tiap daun *propeller* dengan cara memperhatikan putaran pada *propeller* .

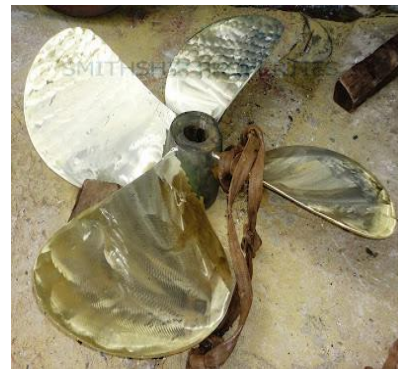
**Gambar 10. Baling-baling yang sudah selesai *balancing***

Gambar 10 memperlihatkan baling-baling yang sudah jadi. Perlu dicatat bahwa proses perbaikan ini tidak sampai proses pengujian penggunaan baling-baling setelah perbaikan. Perlu dilakukan penelitian lanjutan tentang seberapa jauh pengaruh perbaikan ini terhadap kinerja kapal.
