## EVALUASI KINERJA INSULASI DAN KERUSAKAN CUI PIPA DISTRIBUSI UAP UNIT *UTILITY PLANT* PENGOLAHAN MINYAK

Hariyotejo Pujowidodo<sup>1</sup> dan Bhakti Nuryadin<sup>2</sup>

<sup>1,2</sup>Balai Termodinamika Motor Propulsi (BTMP) BPP Teknologi

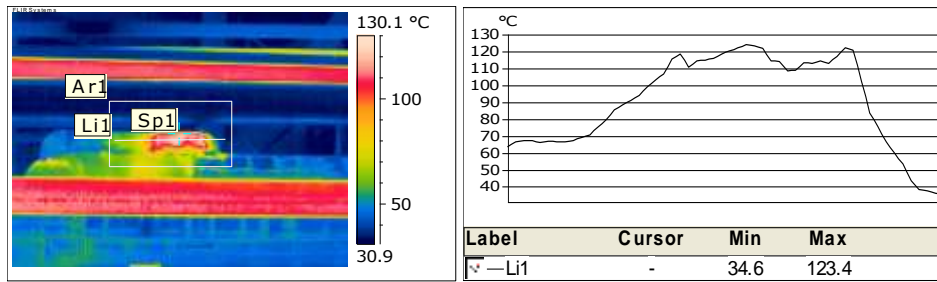
**Gambar 1. Thermogram dan Profil Trendline Temperatur Hot Area**  
**Tabel 1. Tingkatan Deviasi Temperatur Isolasi Panas dan Analisa Anomali**

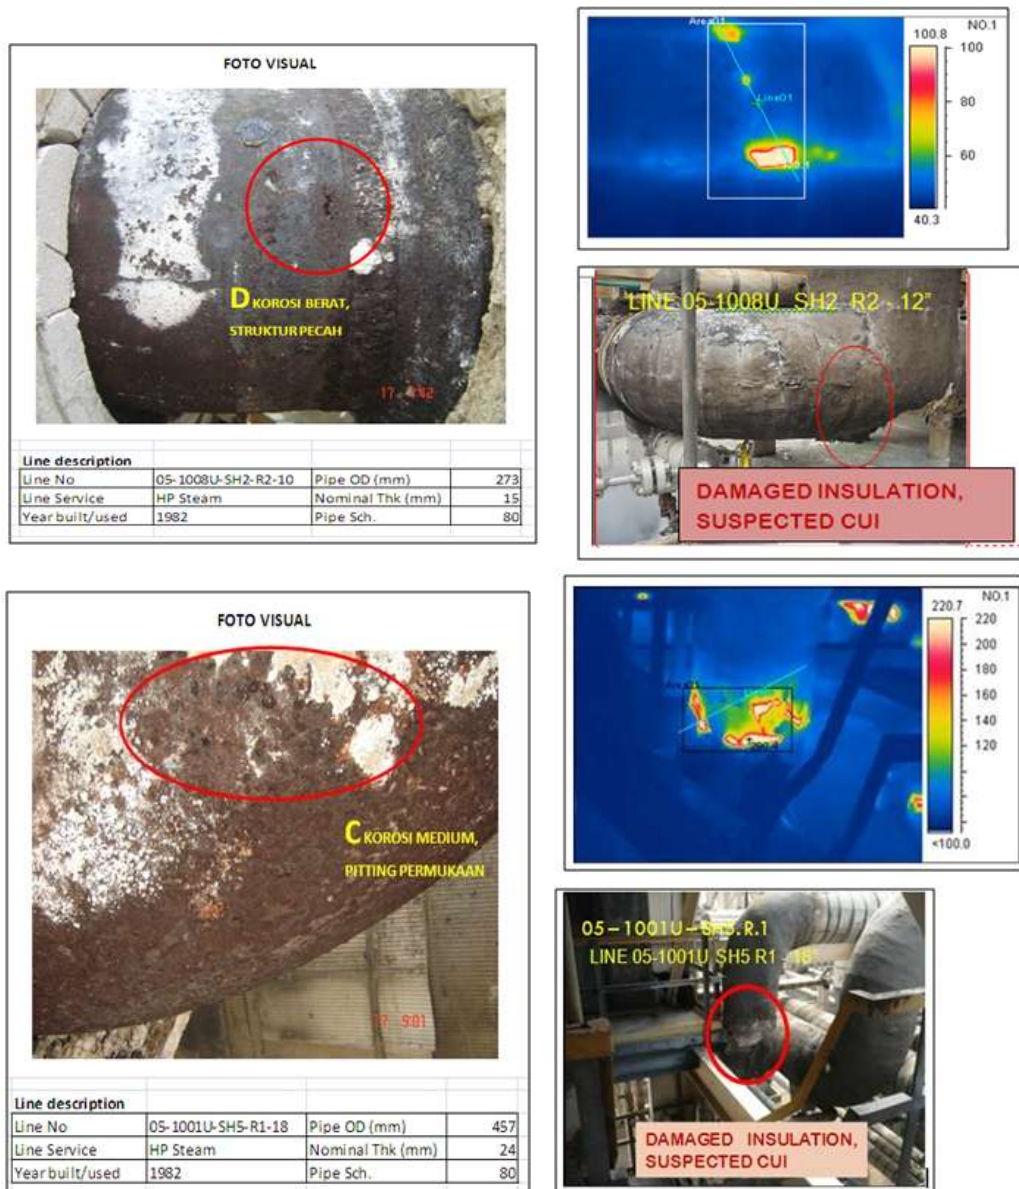
sumber kehilangan kalor disebabkan oleh ketidakrapatan system isolasi yang disebabkan oleh ketidaksempurnaan pemasangan isolasi (*improper installation*) dan akibat beban dampak mekanik (*mechanical impact*) serta adanya komponen yang tidak terisolasi (*incomplete insulation*). Analisa simulasi kerugian kalor melalui software perhitungan ketebalan isolasi, memberikan bahwa total kerugian kalor akibat penipisan ketebal isolasi sehingga terjadinya kenaikan temperature permukaan luar hingga lebih dari 200 °C dan total kehilangan kalor 70,7 kW. Berdasarkan pemeriksaan CUI dan ketebalan diperoleh kondisi keadaan korosi yang serius pada line 05-1008U SH2 R2 - 10" , line 05-1008U SH2 R2 - 12" dan line 05-1001U SH5 R1 - 18" . Dari hasil pengamatan kondisi kerusakan korosi (lapangan) , akibat ketidakrapatan system isolasi, diperlukan material isolasi yang memiliki karakteristik density yang tinggi (min 0,10 gram/cc), konduktivitas termal thermal yang rendah (di atas 28 mW/m.K) serta water repellent yang tinggi untuk mencegah masuknya medium korosif air hujan menembus permukaan logam dan sifat kelenturan dalam pemasangan/perawatan (*flexibility installation/maintenance*). Dari hasil evaluasi kondisi total pipa servis steam terdapat pipa pada jalur HP Steam yang membutuhkan tindakan langkah perbaikan (*repair*) yaitu pada pipa line 05-1008U dan pipa line 05-1001U, dengan kondisi korosi berat berupa *crack* dan *pitting* permukaan.

NO	LINE SERVICE STEAM	CUI Rank	Visual Insp.	Rem. Life (years)	Judgement	REMARKS
1	HP STEAM & CONDENSATE	High & Medium	Crack-hole & Pitting	13	Repair	line 05-1008U-SH2-R2-12
2	LP STEAM	Medium	Pitting	> 25	Periodic 5 years next Inspection	line 05-1001U-SH5-R1-18
3	LP STEAM & CONDENSATE	Normal	Rusted	> 25	Periodic 5 years next Inspection	Line 05-1002R-SH6-R1-20
4	MP STEAM & CONDENSATE	Low & Normal	Rusted & Coating Broken	> 25	Periodic 5 years next Inspection	line 05-1002R-SH5-R1-24

Gambar 4. Anomali Panas Insulasi dan Kerusakan CUI Pada Jalur Uap Tekanan Tinggi

- 2) Perbaikan jalur HP Steam yaitu pada line 05-1008U dan line 05-1001U, dengan kondisi korosi berat berupa indikasi crack dan pitting lokal.

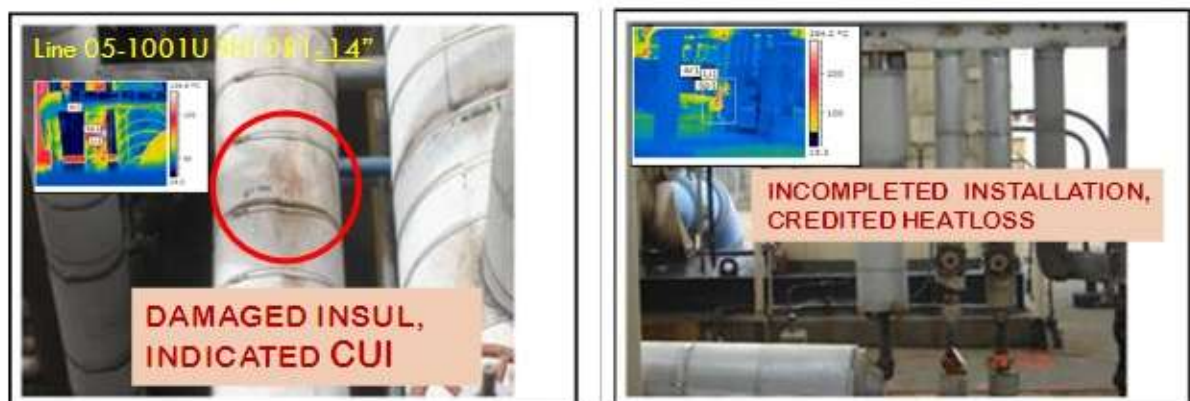
Gambar 5. De-efisiensi Insulasi Akibat Degradasi Struktur dan Instalasi

- d. Dari hasil evaluasi kondisi isolasi keseluruhan pipa servis steam terdapat tindak lanjut antara lain :
  - 1) Perbaikan dan penggantian isolasi pada setiap jalur servis steam dengan kenaikan temperatur ( $\Delta T$ ) di atas 40 °C, sesuai dengan jenis material isolasi yang relevan.
