ANALISIS CACAT *SHORT SHOT* DALAM PROSES *INJECTION MOLDING* PADA KOMPONEN *SHROUD FAN*

Abstrak

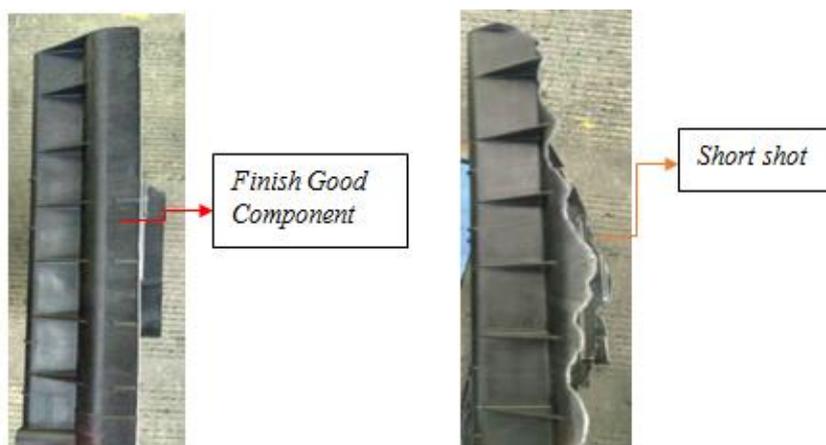
Gambar 4. Short shot

Dari data tabel 1. Diperoleh data bahwa *short shot* mendominasi cacat yang terjadi. Dari sisi frekuensi dan jumlah cacat yang terjadi juga menunjukkan jumlah yang besar yang melebihi batas kewajaran sehingga hal ini perlu dikaji untuk mencari sumber permasalahannya. *Short shot* terjadi secara teori berhubungan dengan nilai viskositas. Chen dkk 2018 menyatakan bahwa kualitas komponen hasil dari proses *injection molding* sangat bergantung kepada viskositas dari material bahan baku yang dilelehkan. Viskositas material sendiri menurut Chen dkk, ditentukan oleh tiga faktor yaitu bahan baku, yang kedua adalah *plasticizing effect* dimana hal ini terkait dengan aspek permesinan secara geometri dan konstruksinya dan yang ketiga adalah parameter proses yang digunakan. Amano dan Utsugi (1988-1990) telah mengkaji tentang pengaruh panas pada barrel yang berimplikasi terhadap kualitas *plasticizing*. *Shear heating* dan penyerapan panas oleh bahan baku menjadi faktor utama. Namun di era yang semakin maju dan dengan peningkatan kualitas control, mesin-mesin injeksi baru memiliki tingkat kemampuan akurasi dan *repeatability* proses yang jauh lebih baik, tetapi tetap saja masih memiliki celah kelemahan (Chen dkk, 2005 dan Huang, 2007).

Dengan data *error* sebesar 12,4% ini kemudian dijadikan acuan untuk mengukur kondisi di sekitar barrel dan area injeksi untuk mencari sumber permasalahan sehingga menyebabkan kapasitas alir turun sedemikian besar. Dari hasil pengukuran dilapangan didapatkan data bahwa cacat *short shot* yang telah di analisis, ternyata bersumber dari *heater* rusak serta pengukuran suhu tidak akurat. Perbedaan pengukuran suhu ini divalidasi dengan menggunakan termometer inframerah. *Setting parameter* menunjukkan suhu 250°C tetapi pada aktualnya suhu pada *heater* hanya mencapai 190°C . Syarat minimal material diinjeksikan adalah 190°C dimana selama ini secara proses dijaga saat diinjeksikan material berada diantara $190\text{-}230^\circ\text{C}$ dengan mengatur suhu di heater 250°C .

Realita dilapangan suhu diheater hanya mencapai 190°C sehingga bahan material biji plastic tidak bisa meleleh sempurna bahkan terjadi gumpalan di *barrel* sehingga ketika diberikan dorongan untuk diinjeksikan dengan tekanan yang telah ditentukan, material tidak bisa mencapai tingkat kapasitas alir yang dibutuhkan sehingga berimplikasi terjadinya cacat *short shot*. Padahal kualitas komponen hasil dari proses *injection molding* sangat bergantung kepada viskositas dari material bahan baku yang dilelehkan (Chen dkk, 2018).

Selanjutnya dilakukan proses perbaikan pada *heater* dengan menggantinya dengan komponen yang baru. Kerusakan ini tidak terprediksi terjadi karena tidak ada *display visual* yang menunjukkan temperatur *real time* pada *nozzle* maupun pada *heater*. Oleh karena itu diperlukan alat *display visual* yang terpasang pada *heater* dan *nozzle*
