## PERBAIKAN STRUKTUR BETON BERTULANG, DINDING DAN BAJA PASCA GEMPA LOMBOK

**M. Afif Salim<sup>1\*</sup> dan M. Sofi Ardhani<sup>2</sup>**

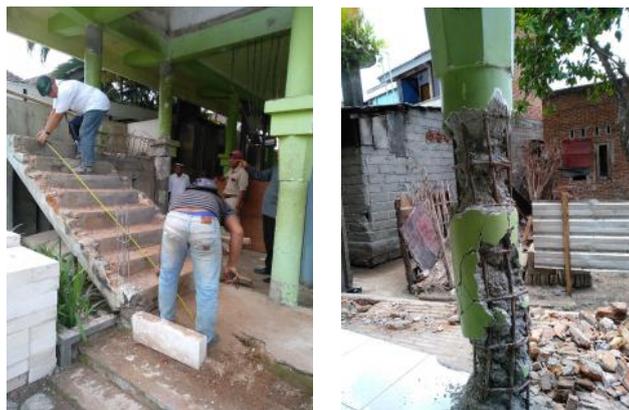
**Gambar 2. Kondisi Bangunan Pasca Gempa Lombok**

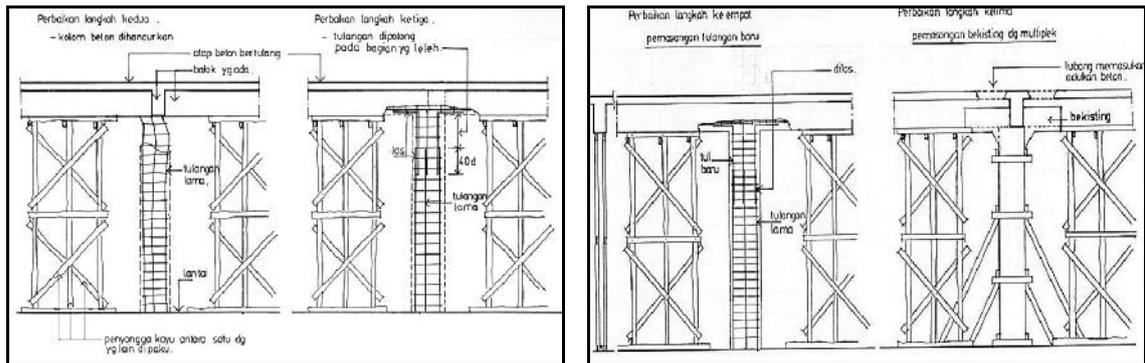
**Gambar 3. Langkah-langkah perbaikan kolom struktur beton bertulang yang mengalami kerusakan (Afif Salim, dkk Buku Rekayasa Gempa, 2018)**

1. Karena yang terjadi cukup lebar atau beton hancur, Dalam hal ini penggunaan shotcrete lebih tepat. Tulangan tambahan bisa digunakan jika terdapat ruang yang cukup.
2. Kerusakan tulangan dapat diperbaiki dengan cara pengelasan tumpuan atau penyambungan tulangan. Pelaksanaan pengelasan harus hati-hati agar distribusi kekuatan dalam sistem struktur dapat terjamin.
3. Perkuatan pada struktur beton dapat dilakukan dengan penambahan batang tulangan pada balok dan kolom struktur, atau dengan penebalan dinding geser, atau dengan menambah lapisan beton bertulang.

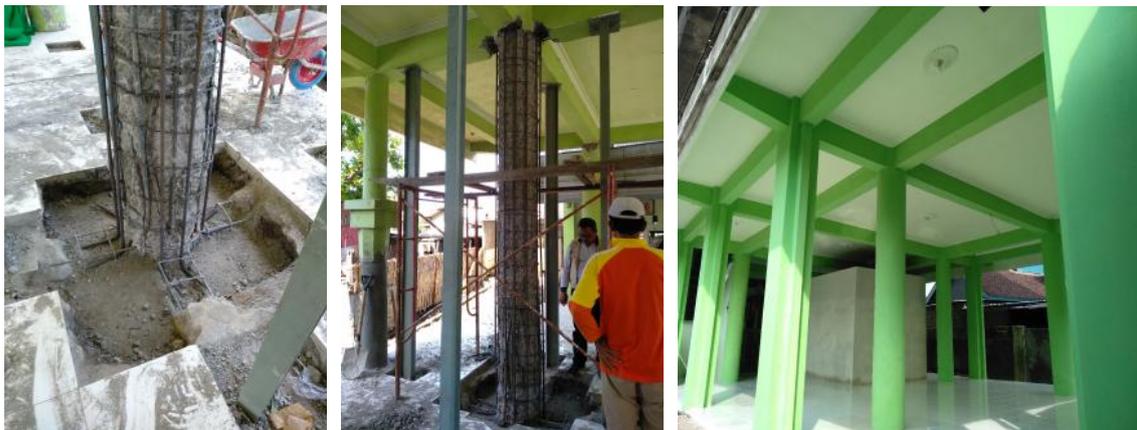
1. Kurangnya kekuatan geser dari struktur bangunan akibat penggunaan kolom dan dinding geser yang terlalu sedikit.
2. Retak pada kolom atau balok yang dikibatkan oleh gaya geser
3. Retak pada kolom akibat komponen non struktural.
4. Slip antara beton dan tulangan baja, atau kegagalan geser pada pertemuan antara balok dan kolom.
5. Terpusatnya kerusakan pada lantai tertentu akibat distribusi kekakuan yang tidak merata sepanjang tingkat bangunan
6. Terlepasnya komponen sekunder seperti dinding akibat hubungan yang tidak baik

**Gambar 4. Perbaikan kolom struktur beton bertulang yang mengalami kerusakan (PT. Indra Karya, 2019)**

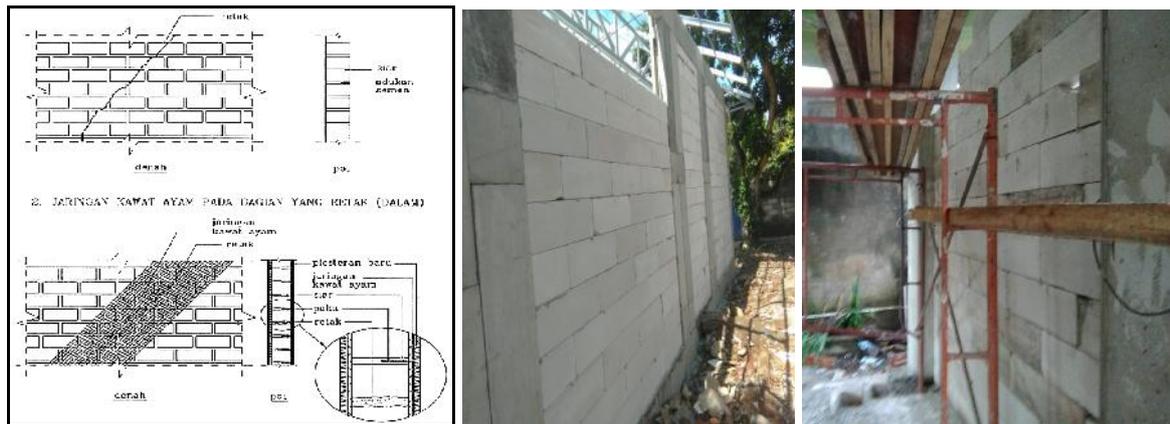
1. Materialnya getas dan mudah retak, sehingga mempunyai kekuatan yang rendah untuk memikul beban gempa yang sifatnya bolak-balik / siklik.
2. Karena cukup berat, maka beban gempa yang merupakan gaya inersia juga akan besar
3. Karena kaku, struktur pasangan batu bata mempunyai waktu getar yang pendek, sehingga gaya gempa yang bekerja akan menjadi besar.
4. Kekuatannya bervariasi tergantung dari kualitas konstruksi.

**Gambar 5. Perbaikan struktur Dinding yang mengalami kerusakan (PT. Indra Karya, 2019)**

Untuk melakukan perbaikan pada dinding bata perlu terlebih dahulu diperiksa secara cermat retak-retak yang ada. Pemeriksaan retak dapat dilakukan secara visual atau dengan menggunakan peralatan deteksi ultrasonic. Perbaikan dinding bata yang retak dapat dilakukan dengan *shotcrete*, *dry packing* dengan campuran agregat –portland cement atau dengan injeksi mortar dan epoksi. Perkuatan dinding bata dapat dilakukan dengan *prestressing*, dengan menambahkan tulangan pada permukaan dinding bata memakai plester.

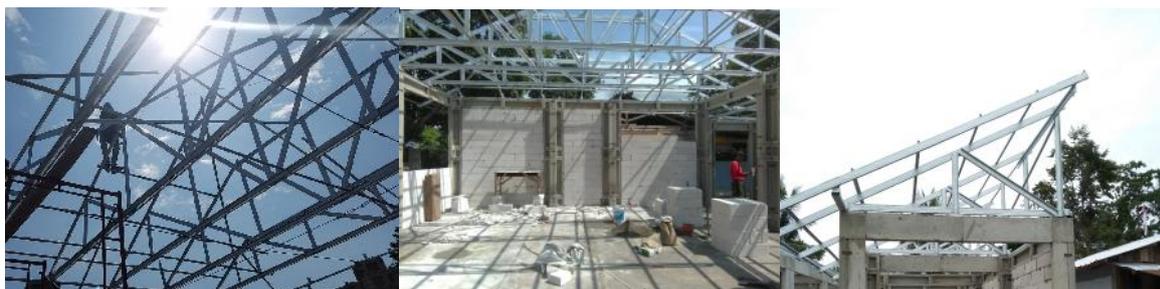
Selain pengaruh ketidakstabilan, pada struktur baja perlu juga diperhatikan masalah retak (*crack*) dan masalah kelelahan bahan (*fatigue*). Retak pada struktur baja dapat terjadi akibat kegagalan tarik pada sambungan baut atau paku keling, retak yang diakibatkan adanya konsentrasi tegangan, retak atau robekan pada plat akibat momen. Kelelahan atau *fatigue* pada bahan dapat terjadi akibat beban siklik.

**Gambar 5. Perbaikan struktur Baja yang mengalami kerusakan (PT. Indra Karya, 2019)**

Untuk memeriksa kekuatan material atau tingkat pengelasan dari elemen-elemen baja yang terdapat pada struktur bangunan gedung, harus digunakan standar desain dan konstruksi. Hal ini membutuhkan peninjauan terhadap peraturan desain yang dipakai bangunan tersebut. Adanya gejala lelah (*fatigue*) dan pengurangan kualitas sambungan yang disebabkan oleh korosi, harus diperhitungkan. Penggunaan alat deteksi ultrasonik untuk pemeriksaan proses penyambungan elemen baja, sangat dianjurkan. Perkuatan struktur baja pasca gempa Lombok dilakukan dengan beberapa metode, antara lain:

- a. Mengganti baut dan paku keling yang ada dengan baut mutu tinggi  
Mengganti baut dan paku keling berkekuatan tinggi (*High Tension Bolt*) yang diulir penuh dengan Tipe 3 (Baut baja tahan karat). Baut yang digunakan adalah baut diameter  $\frac{3}{4}$  inci dan  $\frac{7}{8}$  inci.
- b. Menyatukan dengan baik sambungan yang kurang kuat  
Pada konstruksi yang digunakan di Lombok cara menyatukan sambungan yang kurang kuat dengan menggunakan Sambungan Lewatan karena memiliki keuntungan mudah digunakan dan bisa digunakan untuk menyambung plat dengan tebal yang berbeda.
- c. Mengurangi bentang elemen yang panjang  
Pada konstruksi bangunan di Lombok menggunakan baja bentang pendek dengan panjang 11 feet atau 132 inci karena jarak tumpuan kurang dari 10 meter)
- d. Menambah luasan penampang melintang dari profil
- e. Mengganti dengan baja mutu tinggi
