## ANALISA KERUGIAN KALOR SERTA SISA UMUR OPERASI KERUSAKAN ISOLASI PIPA UAP INDUSTRI PROSES

**Hariyotejo Pujowidodo**

BTMP BPP Teknologi Puspiptek Serpong 15314

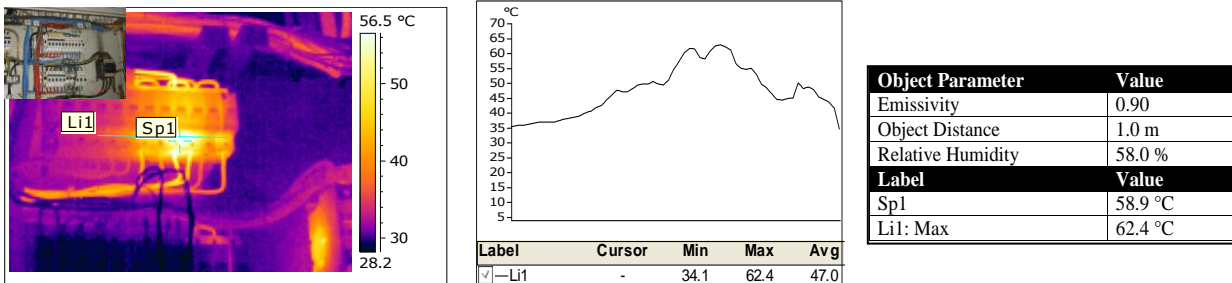
**Gambar 2. Visualisasi Termal dan Profil Temperatur Area Anomali Lokal (*Hot Area*)**

Kemampuan teknologi peta distribusi temperature dalam gambar termal (*thermal imaging*), akan dimanfaatkan untuk mengetahui anomali panas (temperature) local yang terjadi. Selanjutnya hasil pemetaan seluruh kondisi isolasi pipa, dianalisa untuk memperoleh penyimpangan panas pada area yang dicurigai telah terjadi deteriorasi isolasi dan kerusakan akibat korosi di bawah isolasi (*Corrosion Under Insulation*).

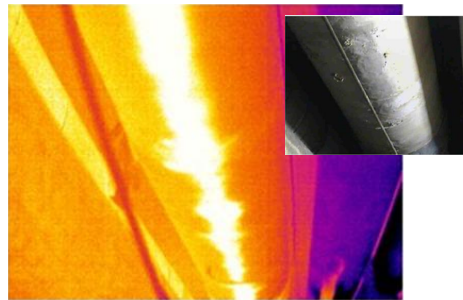
**Gambar 4. Degradasi Termal Kerusakan Korosi Bawah Isolasi (CUI)**

Kerusakan isolasi pipa uap dapat mengakibatkan kerusakan pada permukaan logam pipa (*bare pipe*) karena proses korosi. Peristiwa korosi disebabkan oleh terjadinya reaksi elektrokimia oksidasi logam dengan oksigen dan medium korosif sebagai medium elektrolit, sehingga ion logam akan terlepas (tereduksi) menjadi logam oksida.

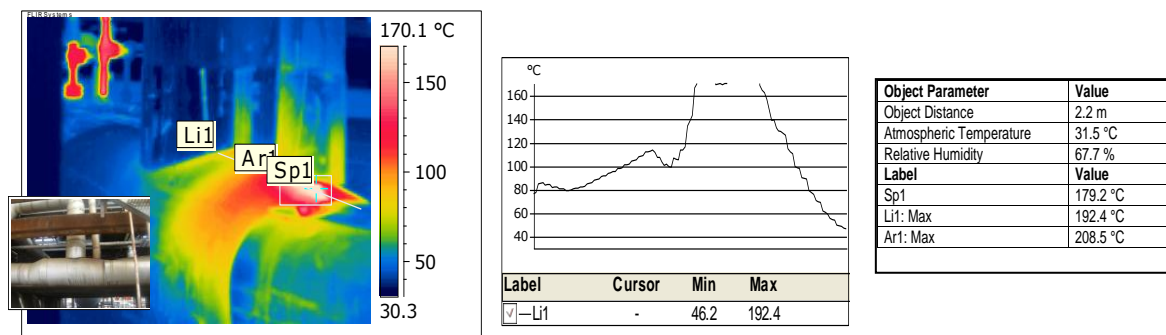
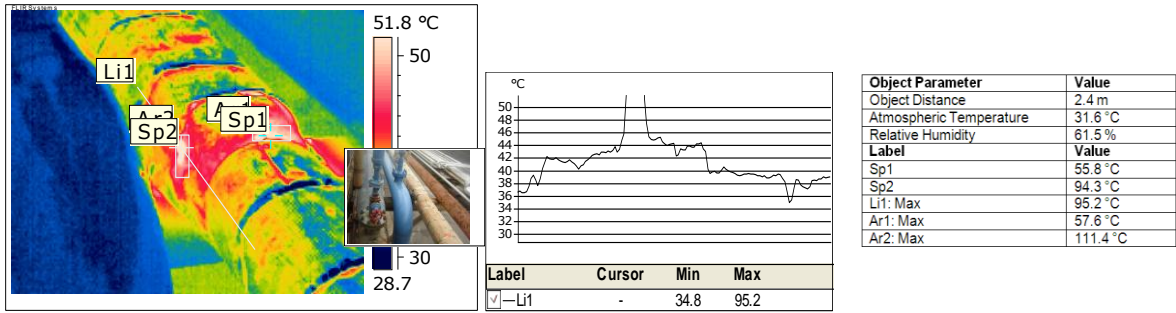
**Gambar 8. Anomali Termal dan Deviasi Temperatur Degradasi Isolasi Pipa Distribusi Uap**

Hasil pendeteksian kegagalan isolasi dan pemeriksaan kerusakan korosi yang terjadi menunjukkan bahwa anomali termal ditunjukkan oleh area yang memberikan hasil distribusi panas temperatur lokal yang lebih tinggi dan terjadinya cacat fisik pada permukaan lapisan penutup luar (*outer jacketing*) akibat proses korosi. Akibatnya material isolasi akan mengalami kerusakan struktur dan menyebabkan berubahnya densitas.

Penentuan area yang mengalami kondisi kerugian kalor terbesar ditunjukkan oleh hasil analisa distribusi temperatur di mana terjadi panas tertinggi, sehingga menyebabkan deviasi temperatur terbesar terhadap acuan temperatur keamanan personal 58 °C. Besarnya kerugian kalor diprediksi melalui perpindahan kalor konduksi pada geometri silinder pada area terjadinya anomali.

Untuk mengetahui besarnya kehilangan kalor, dievaluasi berdasarkan titik lokal terpanas (*Hot Spot*) sebagai ukuran kehilangan kalor pada satu *pixel* yang merupakan konversi dari parameter jarak kamera ke obyek dan bidang pandangan kamera (*Field of View, FOV*) serta sudut kamera (*Angle of View, AV*). Diasumsikan bahwa ketebalan isolasi adalah tetap namun kehilangan panas disebabkan karena perubahan densitas material isolasi akibat kerusakan. Hasil lengkap diberikan di Tabel 2 dalam lampiran
