**ANALISA PENGARUH PENAMBAHAN TITANIUM (Ti)
TERHADAP STRUKTUR MIKRO DAN KEKERASAN PADA PRODUKSI
SEPATU KAMPAS REM
DAUR ULANG BERBAHAN ALUMINIUM (Al) SILIKON (Si)
DENGAN METODE PENGECORAN SQUEEZE**

Jurusan Teknik Mesin, Fakultas Teknik, Universitas Wahid Hasyim

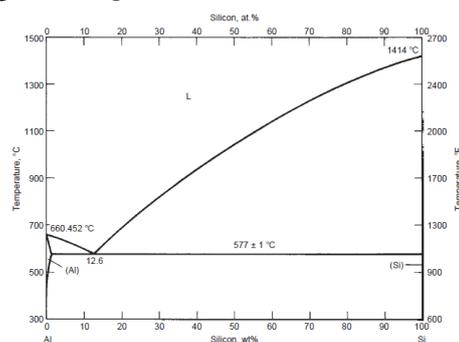
Gambar 1. Diagram fase aluminium silikon (Al-Si). (ASM Handbook vol 15, 2008)

Pengecoran ulang (*remelting*) material aluminium akan berakibat penurunan sifat mekanis (tarik dan impak) dari material aluminium tersebut, yang terjadi akibat peningkatan cacat porositas pada aluminium (Purnomo, 2004). Penambahan Si dan Cu pada aluminium akan meningkatkan kekerasan dan kekuatan tarik aluminium dan penambahan unsur Titanium (Ti) juga dapat meningkatkan kekerasan dan menghaluskan butir dari aluminium. Komposisi paduan dan pemilihan proses pengecoran dapat mempengaruhi struktur mikro dari aluminium paduan. Struktur mikro dapat dirubah dengan penambahan elemen tertentu pada paduan aluminium seperti mampu cor, sifat mekanis dan mampu mesin yang baik dapat diperbaiki (Brown, 1999). Paduan aluminium silikon (Al-Si) banyak digunakan pada komponen otomotif melalui proses pengecoran. Proses pengecoran tidak terlepas dari pemanasan dan pendinginan serta komposisi paduan yang dinyatakan dalam diagram ketetapan fasa. Diagram fase Al-Si seperti diperlihatkan pada gambar 1.

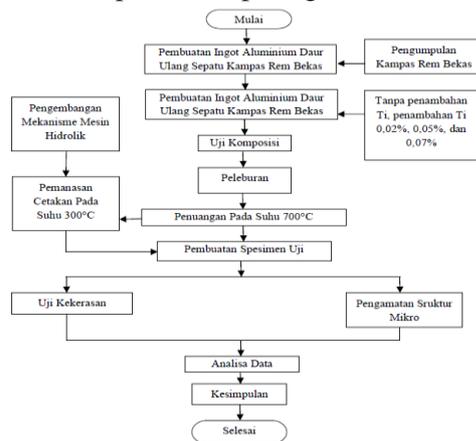
Gambar 2. Diagram alir penelitian

Bahan kampas rem bekas dilebur dan dibuat ingot, pembuatan ingot bertujuan untuk mengetahui volume berat setelah ditimbang dengan timbangan digital dan memudahkan saat penambahan unsur titanium (Ti). Hasil coran dilakukan uji komposisi untuk mengetahui kandungan unsur dalam paduan. Diagram alir penelitian dapat dilihat pada gambar 2.

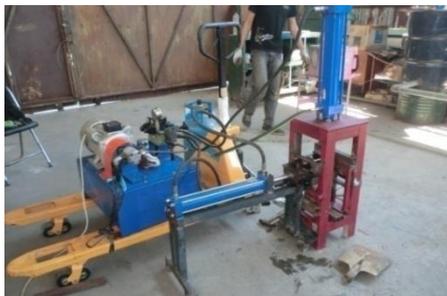
Gambar 3. Mekanisme hidrolis

keamanan pengecoran. Mesin hidrolis dapat dilihat pada gambar 3.

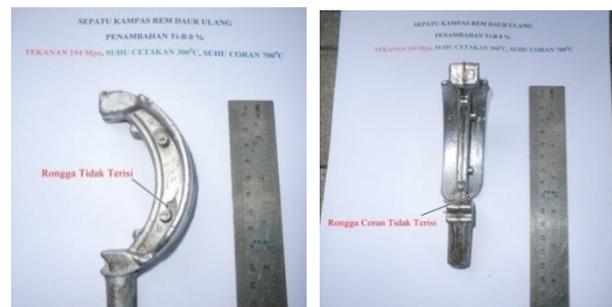
Gambar 4. Hasil pengecoran *squeeze* temperatur penuangan 700°C, diberi tekanan 194 MPa, suhu cetakan 300°C, dan tanpa penambahan Ti

Pada gambar 4 hasil pengecoran menunjukkan masih terdapat rongga coran yang tidak terisi dan cacat penyusutan.

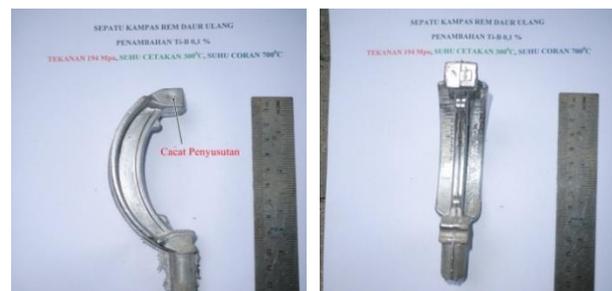
Gambar 5. Hasil pengecoran *squeeze* temperatur penuangan 700°C, diberi tekanan 194 MPa, suhu cetakan 300°C, dan penambahan Ti 0,02%

Pada gambar 5 hasil pengecoran menunjukkan masih terdapat cacat penyusutan pada coran.

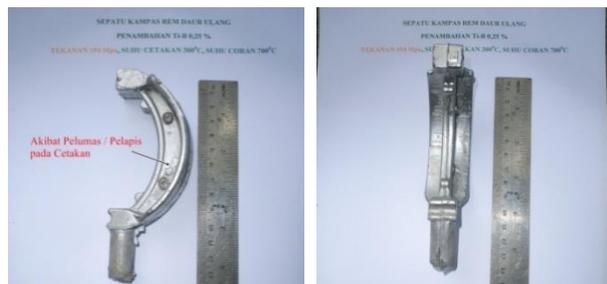
Gambar 6. Hasil pengecoran squeeze temperatur penuangan 700°C, diberi tekanan 194 MPa, suhu cetakan 300°C, dan penambahan Ti 0,05%

Pada gambar 6 hasil pengecoran menunjukkan permukaan yang kurang halus diakibatkan oleh pelapisan cetakan.

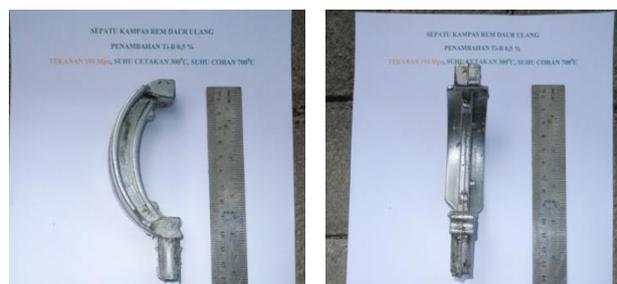
Gambar 7. Hasil pengecoran squeeze temperatur penuangan 700°C, diberi tekanan 194 MPa, suhu cetakan 300°C, dan penambahan TiB 0,07%

Pada gambar 7 hasil pengecoran menunjukkan coran yang hampir sempurna.

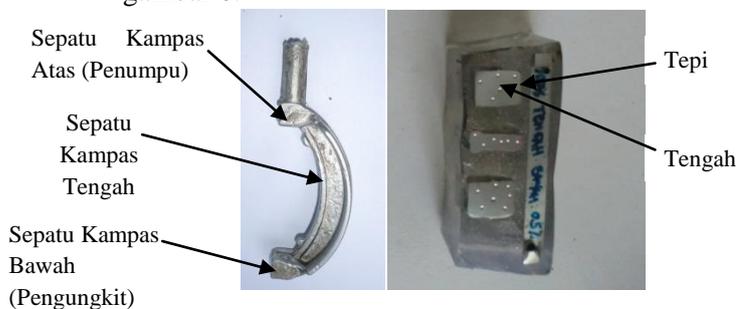
Gambar 8. Pengambilan letak foto mikro dan bagian spesimen yang di uji

Pengambilan sampel pengujian seperti pada gambar 8.

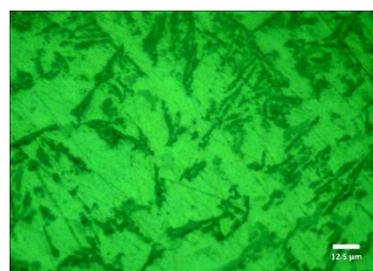
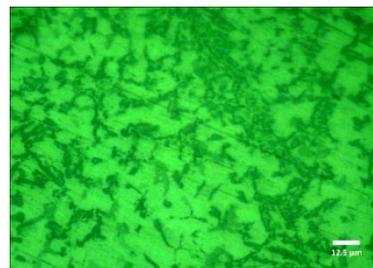
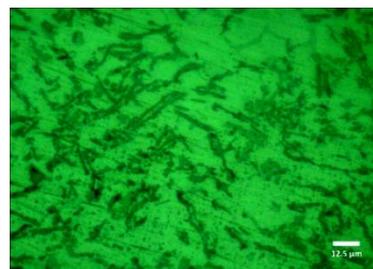
Gambar 9. Struktur mikro bagian tepi spesimen dengan variasi tanpa penambahan Ti

Pada gambar 9 dan gambar 10 memperlihatkan foto mikro dari variasi tanpa penambahan Ti pada bagian tepi dan tengah spesimen. Dari semua spesimen yang diambil, struktur mikro coran dilihat dari jumlah cacat porositas menunjukkan bahwa pada bagian tengah spesimen lebih banyak cacat porositas. Jarak antar dendrit dari tepi spesimen dan tengah spesimen jauh.

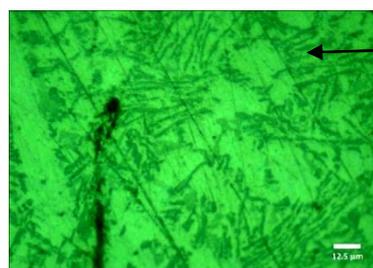
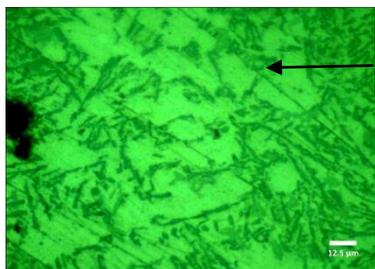
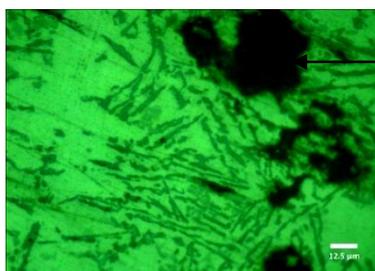
Matriks silikon (Si)

Matriks Aluminium (Al)

Porositas

Gambar 10. Struktur mikro bagian tengah spesimen dengan variasi tanpa penambahan Ti

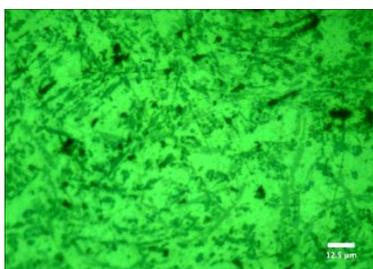
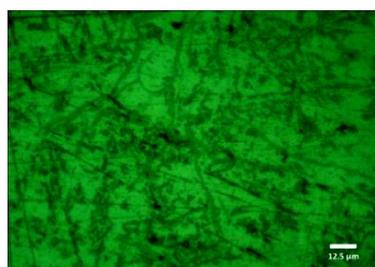
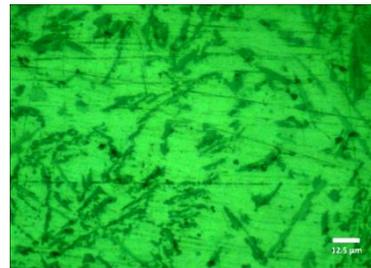
Gambar 11. Struktur mikro bagian tepi spesimen dengan variasi penambahan Ti 0,02%

Pada gambar 11 dan gambar 12 memperlihatkan foto mikro dari variasi penambahan Ti 0,02% pada bagian tepi dan tengah spesimen. Dari semua spesimen yang diambil, bagian tengah spesimen lebih banyak terdapat cacat porositas dari pada bagian tepi spesimen. Jarak antar dendrit sedikit jauh.

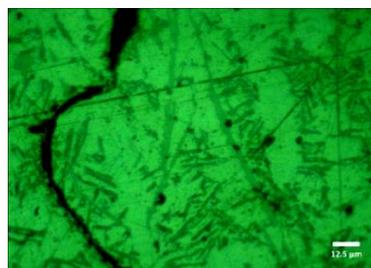
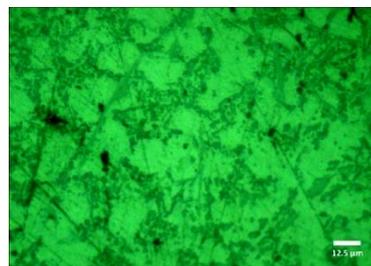
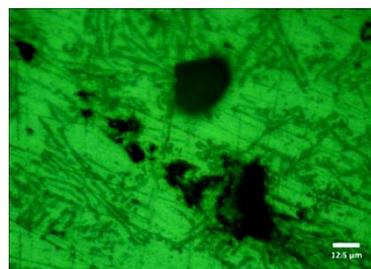
Gambar 12. Struktur mikro bagian tengah spesimen dengan variasi penambahan Ti 0,02%

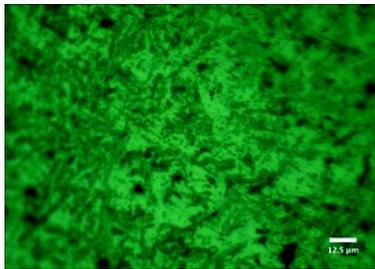
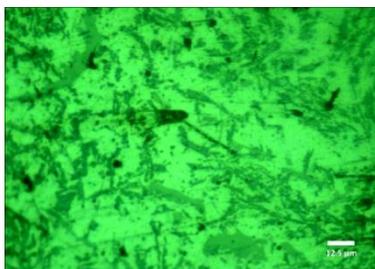
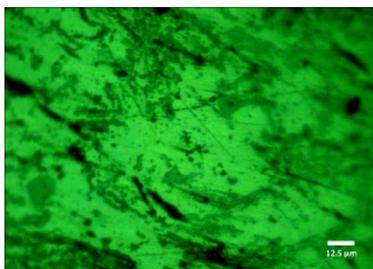
Gambar 13. Struktur mikro bagian tepi spesimen dengan variasi penambahan Ti 0,05%

Pada gambar 13 dan gambar 14 memperlihatkan foto mikro dari variasi penambahan Ti 0,05% pada bagian tepi dan tengah spesimen. Dari semua spesimen yang

diambil, struktur mikro coran dilihat dari jumlah cacat porositas menunjukkan bahwa pada bagian tepi terdapat sedikit cacat porositas, dibandingkan tengah spesimen. Jarak antar dendrit rapat.

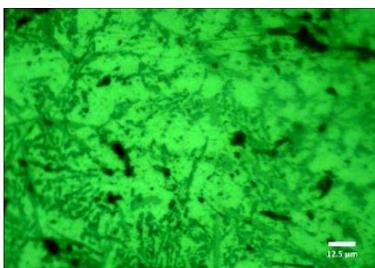
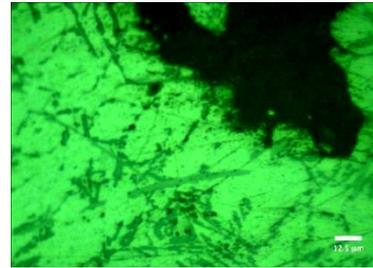
Gambar 14. Struktur mikro bagian tengah spesimen dengan variasi penambahan Ti 0,05%

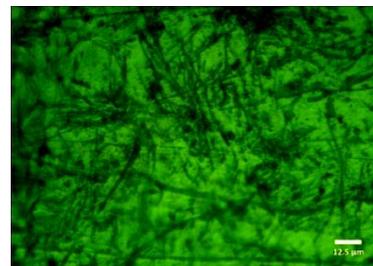
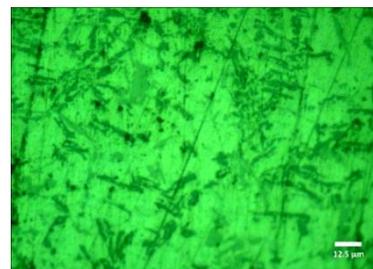
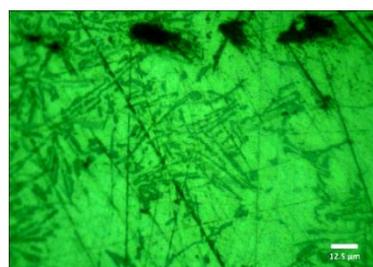
Gambar 15. Struktur mikro bagian tepi spesimen dengan variasi penambahan Ti 0,07%

Pada gambar 15 dan gambar 16 memperlihatkan foto mikro dari variasi penambahan Ti 0,07% pada bagian tepi dan tengah spesimen. Dari semua spesimen yang diambil, struktur mikro coran dilihat dari jumlah cacat porositas menunjukkan bahwa cacat porositas pada bagian tepi terdapat cacat porositas. Jarak antar dendrit rapat.

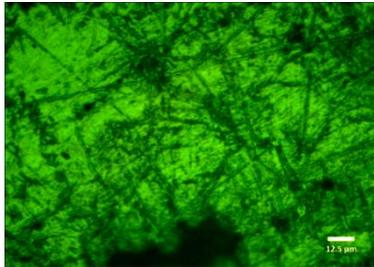
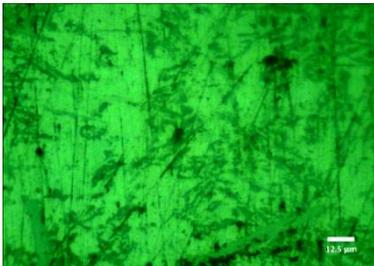
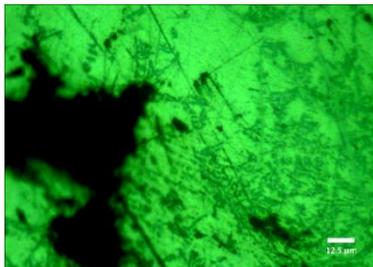
Gambar 16. Struktur mikro bagian tengah spesimen dengan variasi penambahan Ti 0,07%

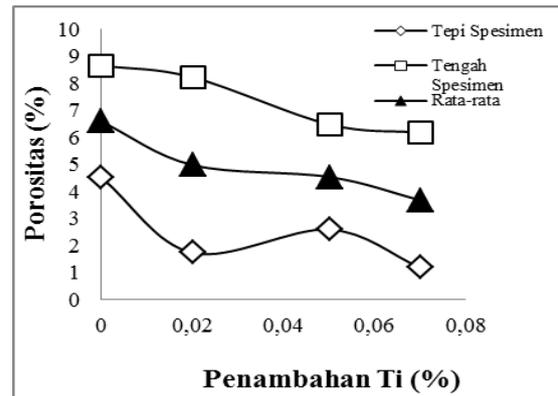
Gambar 17. Grafik rata-rata jumlah porositas

Jumlah porositas pada berbagai variasi penambahan Ti yaitu penambahan Ti bagian tepi 4,507% dan bagian tengah 8,650%. Penambahan Ti 0,02% pada bagian tepi 1,727% dan bagian tengah 8,217%. Penambahan Ti 0,05% pada bagian tepi 2,590% dan bagian tengah 6,473%. Penambahan Ti 0,07% pada bagian tepi 1,180% dan bagian tengah 6,177%.

Pada penambahan Ti 0,02% jumlah porositas menurun sebesar 24,426% dari penambahan Ti 0%, sedangkan pada penambahan Ti 0,05% jumlah porositas menurun sebesar 8,869% dari penambahan Ti 0,02% dan pada penambahan Ti 0,07% jumlah porositas menurun sebesar 18,825% dari penambahan Ti 0,05%.

Tabel 2 dan gambar 17 menunjukkan jumlah porositas yang didapatkan dari beberapa variasi penambahan Ti.

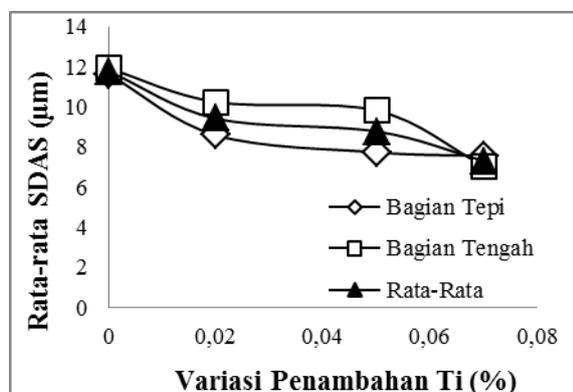
Gambar 18. Grafik rata-rata SDAS

Ukuran SDAS pada berbagai variasi penambahan Ti yaitu penambahan Ti 0% ukuran SDAS pada bagian tepi 4,780µm dan bagian tengah 7,068µm. Penambahan Ti 0,02% ukuran SDAS pada bagian tepi 9,763µm dan bagian tengah 10,013µm. Penambahan Ti 0,25% ukuran SDAS pada bagian tepi 10,619µm dan bagian tengah 12,202µm. Penambahan Ti 0,07% ukuran SDAS pada bagian tepi 15,112µm dan bagian tengah 12,893µm.

Pada penambahan Ti 0,02% jumlah SDAS meningkat sebesar 66,914% dari penambahan Ti 0%, sedangkan pada penambahan Ti 0,05% jumlah SDAS meningkat sebesar 15,392 % dari penambahan Ti 0,02% dan pada penambahan Ti 0,07% jumlah SDAS meningkat sebesar 22,716% dari penambahan Ti 0,05%.

Tabel 3 dan gambar 18 menunjukkan hasil SDAS dari beberapa variasi penambahan Ti.

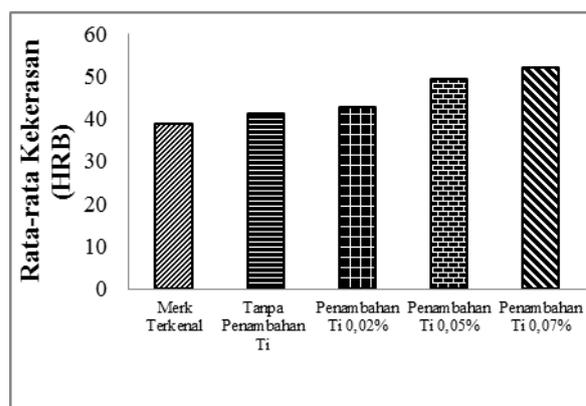
Gambar 19. Grafik kekerasan pengecoran Squeeze

Kekerasan produk sepatu kanvas merk terkenal memiliki harga kekerasan 38,93 HRB. Kekerasan produk sepatu kanvas rem daur ulang dengan variasi tanpa penambahan Ti sebesar 41,27 HRB, meningkat 6,01% dari harga kekerasan merk terkenal, untuk kekerasan variasi penambahan Ti 0,02 % sebesar 42,80 HRB, meningkat 3,70 % dari tanpa penambahan Ti. Kekerasan pada variasi penambahan Ti 0,05 % sebesar 49,33 HRB, meningkat 15,25 % dari penambahan Ti 0,02 %, sedangkan kekerasan variasi penambahan Ti 0,07 % sebesar 51,93 HRB meningkat 5,27% dari penambahan Ti 0,05%.

Tabel 4 dan gambar 19 menunjukkan hasil uji kekerasan dari beberapa variasi penambahan Ti.
