**ANALISIS LAJU KOROSI PADA PLAT BAJA LAMBUNG KAPAL  
DENGAN UMPAN ANODA KORBAN ALUMINIUM****Ngatmin<sup>1\*</sup>, Helmy Purwanto<sup>2</sup> dan Indah Riwayat<sup>3</sup>**<sup>1</sup> Politeknik Maritim Negeri Indonesia

*Pelat lambung kapal merupakan bangunan yang cenderung terjadi kerusakan yang disebabkan oleh korosi karena bersinggungan langsung maupun tidak langsung pada air laut yang bersifat korosif. Penelitian ini bertujuan untuk mengetahui dan menganalisis pengaruh proteksi anode korban aluminium terhadap laju korosi pelat baja lambung kapal dalam kondisi diam dan berputar pada air laut dengan penambahan 3.5% garam dapur. Pelat baja lambung kapal diberi perlindungan anode I, anode II, anode III dan sebagai kontrol tanpa perlindungan anode korban. Sampel dicelup pada selang waktu 24, 72, 120 dan 168 jam dalam kondisi diam dan berputar pada putaran 14 rpm. Hasil pengujian memperlihatkan korosi dan laju korosi terjadi pada pelat tanpa perlindungan anode baik pada sampel diam maupun pada sampel berputar. Perlindungan katode pada sampel diam menunjukkan laju korosi yang rendah pada pelat baja, sedangkan pada sampel berputar laju korosi terjadi pada pelat walaupun telah diber

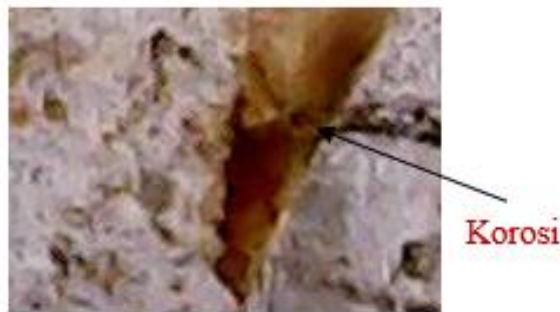
Penambahan anoda korban II korosi baru tampak pada pencelupan 48 jam III, sedangkan pada 24 jam, 48 jam I, 48 jam II tidak tampak

korosi pada pelat. Korosi pada pelat dengan anoda korban II seperti terlihat pada Gambar 3.

**Gambar 3. Korosi yang tampak pada pelat anoda korban I pencelupan 48 Jam III**

Penambahan anoda korban III pada setiap perlakuan tidak tampak korosi pada pelat. Hal ini disebabkan pada penambahan anoda korban III diberikan berat anoda yang lebih besar dibandingkan pada anoda korban I dan II.

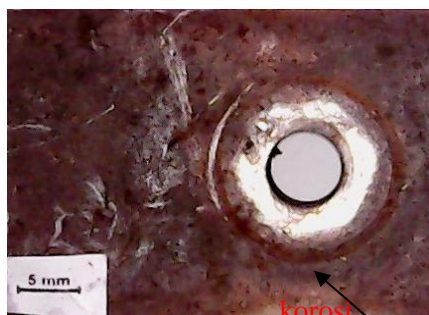
**Gambar 4. Korosi yang terlihat pada pelat tanpa anoda korban(a). pencelupan 24 jam (b). pencelupan 48 jam.**

Pelat tanpa perlindungan anoda korban terlihat korosi pada semua perlakuan yaitu pada pencelupan 24 jam 48 jam I, 48 jam II dan 48 jam III. Tanpa adanya perlindungan dengan anoda korban dapat terjadi pada pelat karena lapisan pelat baja lebih banyak melepas unsur-unsur paduan logam yang mudah terkorosi atau yang tidak tahan terhadap korosi, seperti unsur, sulfat, silikon, mangan dan fosfor, walaupun sedikit kandungannya pada baja, namun pada hari pertama waktu ekspose terjadi laju korosi yang mempunyai kandungan indium sangat tinggi. Dengan adanya anoda korban paduan aluminium maka laju korosi spesimen agak terhambat (Sasono, 2014).

Korosi pada pencelupan 48 jam terlihat lebih banyak dibandingkan pada pencelupan 24 jam. Hal ini disebabkan semakin lama proses pencelupan maka reaksi elektrokimia terjadinya korosi semakin banyak sehingga tampak korosi yang lebih banyak. Korosi pelat tanpa perlindungan anoda korban seperti terlihat pada Gambar 4.

Semakin besar atau semakin banyak penambahan anoda korban maka perlindungan korosi pada pelat semakin baik seperti yang telah dilaporkan oleh Sasono, 2014 Dengan perlindungan aluminium menerangkan bahwa industri ditemui lambung kapal yang terserang

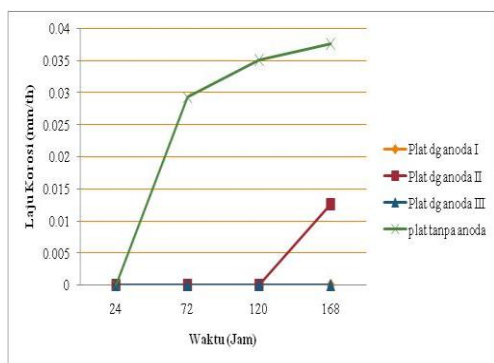
Dari grafik pada Gambar 6. terlihat bahwa pencelupan selama 24 jam pada spesimen I, II, III dan spesimen tanpa anoda tidak terjadi laju korosi, sedangkan untuk spesimen tanpa anoda terjadi kenaikan laju korosi yang signifikan korosi terjadi pada saat pencelupan selama 72 jam dengan laju korosi 0,02925 mm/tahun, selanjutnya pencelupan selama 120 jam laju

korosi terjadi kenaikan menjadi 0,035102 mm/tahun, sedangkan pencelupan selama 168 jam terjadi kenaikan laju korosi menjadi 0,03761 mm/tahun, laju korosi tertinggi terdapat pada spesimen yang tidak terlindungi oleh anoda korban.

**Gambar 6. Grafik laju korosi spesimen diam**

Laju korosi terendah terjadi pada spesimen I dan III, untuk spesimen I dengan perlindungan anoda I pencelupan selama 24 jam, 72 jam, 120 jam dan 168 jam tidak terjadi korosi. Selanjutnya untuk spesimen II dengan perlindungan anoda II terjadi korosi dengan laju korosi 0,01254 mm/tahun dibanding dengan yang terlindungi oleh anoda korban I dan III tidak terjadi korosi.

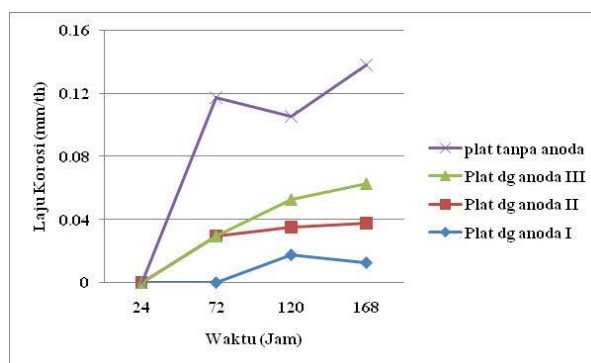
Dari grafik gambar 7 tampak bahwa tanpa perlindungan anoda korban pada waktu uji celup I selama 24 jam tidak terjadi korosi, korosi

tertinggi pada spesimen tanpa anoda korban sedang korosi terendah pada spesimen anoda I. Kenaikan yang signifikan pada waktu pencelupan selama 72 jam dengan laju korosi 0,08776 mm/tahun. Selanjutnya korosi terjadi penurunan pada waktu 120 jam yaitu 0,052653 mm/tahun dan pada waktu 168 terjadi kenaikan laju korosi yaitu 0,07522 mm/tahun, sedangkan untuk spesimen I pencelupan selama 24 jam dan 72 jam tidak tampak terjadi korosi, pada saat pencelupan selama 120 jam korosi baru terjadi sebesar 0,01755 dan selama 168 terjadi penurunan sebesar 0,01254 mm/tahun.

**Gambar 7. Grafik laju korosi spesimen berputar**

Spesimen II pencelupan selama 24 jam tidak tampak terjadi korosi korosi terjadi pada saat selama 72 jam dengan laju korosi 0,02925 mm/tahun, pencelupan 120 jam terjadi penurunan 0,01755, pencelupan selama 168 terjadi kenaikan menjadi 0,02507 mm/tahun. Untuk spesimen III pencelupan selama 24 jam dan 72 jam belum tampak terjadi korosi. Laju korosi pada 120 jam dengan laju korosi 0,01755 mm/jam dan 168 jam dengan laju korosi 0,02507 mm/tahun. Dengan demikian semakin besar atau semakin berat anoda korban perlindungan laju korosi semakin tinggi begitu juga sebaliknya (Sasono, 2014).

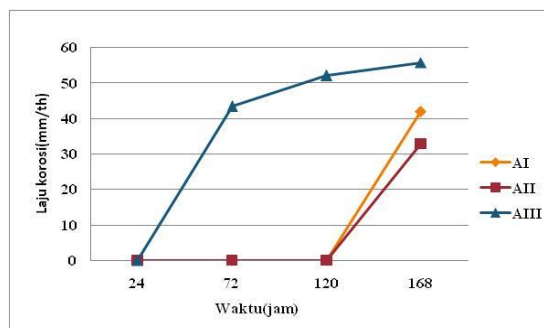
**Gambar 8. Grafik laju korosi anoda korban diam**

Dari grafik gambar 8 terlihat bahwa anoda korban I dan II pada pencelupan 24,72 dan 168 jam tidak mengalami pengurangan berat. Pengurangan berat terjadi pada saat pencelupan 168 jam anoda korban I dengan laju korosi 41.75 mm/th dan anoda korban II dengan laju korosi 32.80 mm/th. Sedangkan anoda korban III mengalami pengurangan berat setelah 72 jam dengan laju korosi 43.32 mm/th, 120 jam dengan laju korosi 51.98 mm/th dan 168 jam laju korosinya 55.70 mm/th.

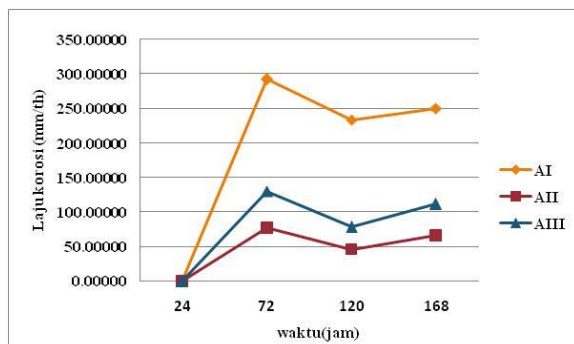
**Gambar 9 Grafik laju korosi anoda berputar**

Dari tabel 2 pengurangan berat pada anoda korban berputar dapat dilihat pada gambar grafik 9. Anoda korban I, II dan III pada pencelupan 24,72 dan 168 jam tidak mengalami pengurangan berat. Untuk anoda korban I pengurangan berat terjadi pada saat 72 jam dengan laju korosi 292.26 mm/th, 120 jam dengan laju korosi 233.81 mm/th dan 168 jam laju korosinya 250.51 mm/th, anoda korban I laju korosinya lebih tinggi dibanding anoda korban II dan III. Anoda korban II terjadi pengurangan pada saat 72 jam yaitu dengan laju korosi 76.53 mm/th, 120 jam 45.92 mm/th, 168 jam sebesar 65.60485 mm/th. Anoda korban III terjadi pengurangan mulai 72 jam dengan laju korosi 129.97 mm/th, 120 jam 77.98 mm/th dan 168 jam 111.40 mm/th. Jadi perbandingan anoda korban celup diam laju korosinya lebih rendah dibanding dengan anoda korban celup diputar, karena anoda korban diputar terjadi gesekan antara anoda korban dengan larutan elektrolit.
