ANALISIS VARIASI KECEPATAN ANGIN TERHADAP KEAUSAN KAMPAS REM

Abstrak

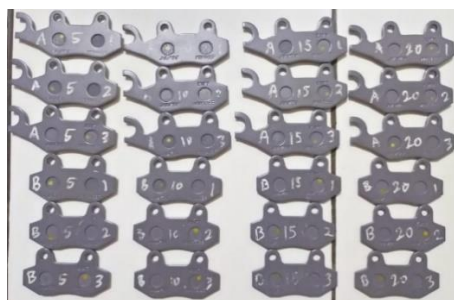
Gambar 2. Kampas rem

Dalam pengujian ini menggunakan material kampas rem jenis *pad set* FR dengan Kode Part 06455KR3404 seperti pada gambar 2. Putaran *Disc Brake* (lihat

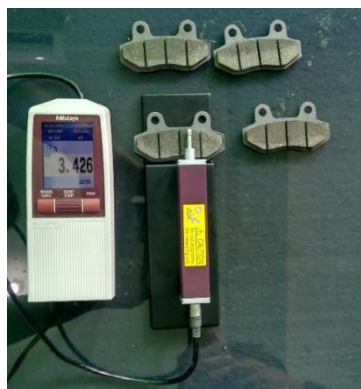
Gambar 2. *Roughness surface tester*

Bentuk kekasaran kampas rem baik sebelum dan sesudah melakukan pengujian spesimen dilakukan foto makro untuk mengetahui bentuk awal dari spesimen yang akan diuji dan bentuk kekasaran setelah diuji. Tingkat kekasaran permukaan kampas rem diukur menggunakan *roughness surface tester* seperti pada pada gambar 5.

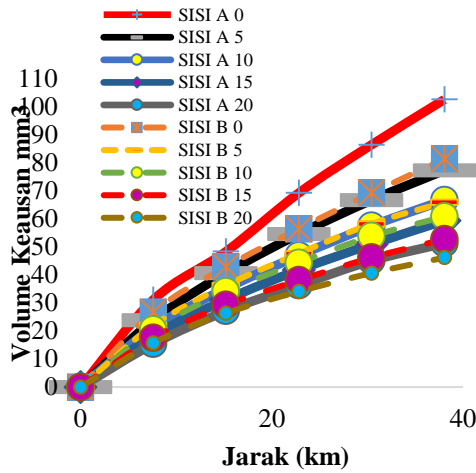
Gambar 6. Perbandingan Volume Keausan Kampas Rem

Dari gambar 6 menunjukkan bahwa volume keausan terbesar terjadi pada variasi kecepatan angin 0 km/j kemudian disusul secara berurutan dengan variasi kecepatan angin 5, 10, 15, dan 20 km/j yang memiliki nilai volume keausan sisi A 102,69 mm³, 77,38 mm³, 66,75 mm³, 59,41 mm³, 51,34 mm³ dan sisi B 81,42 mm³, 66,01 mm³, 60,88 mm³, 52,81 mm³, 46,21 mm³.

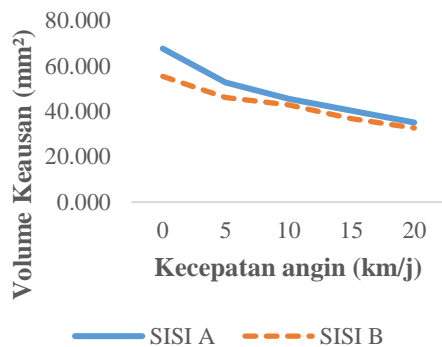
Gambar 7. Volume Keausan Kampas

Dari gambar 7 menunjukkan bahwa volume rata-rata keausan terbesar terjadi pada variasi kecepatan angin 0 km/j kemudian disusul secara berurutan dengan variasi kecepatan angin 5, 10, 15, dan 20 km/j yang memiliki nilai volume keausan sisi A 67,631 mm³, 52,667 mm³, 45,552 mm³, 40,344 mm³, 35,062 mm³ dan sisi B 55,381 mm³, 46,065 mm³, 42,764 mm³, 36,823 mm³, 32,642 mm³.

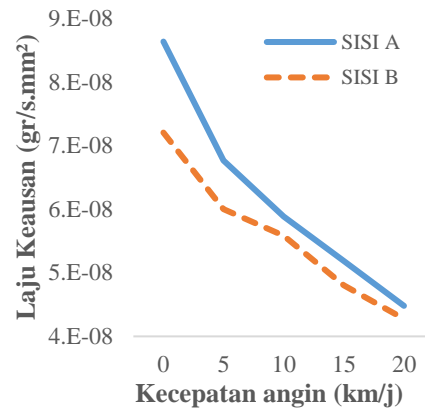
Gambar 9. Perbandingan Rata-Rata Laju Keausan Kampas Rem

Dari gambar 9 dapat dilihat bahwa laju rata-rata keausan akan semakin berkurang jika kecepatan pendinginannya dinaikkan. Hal ini sejalan dengan penelitian yang dilakukan oleh (Multazam dkk., 2012). Laju keausan terbesar terjadi pada variasi kecepatan angin 0 km/j kemudian laju keausan terkecil pada kecepatan 20 km/j.
