## KAJIAN SIFAT MEKANIS DAN STRUKTUR MIKRO TROMOL REM UNTUK BUS/TRUK PRODUK UKM (Studi Kasus di PT. SSM)

Jurusan Teknik Mesin Fakultas Teknik Universitas Diponegoro

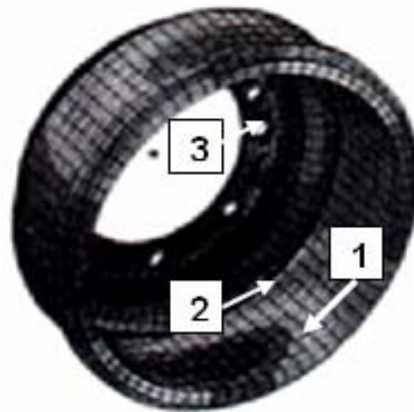
Gambar 1. Bagian tromol rem yang dikarakterisasi.

Proses pengecoran dilakukan di UKM pengecoran logam, PT. SSM. Bahan baku yang digunakan adalah baja *scrap* dan *pig iron* dengan perbandingan 1 : 1. Proses peleburan logam menggunakan tanur induksi. Sebagai cetakan digunakan pasir cetak dengan menambahkan bentonit, dengan perbandingan antara pasir cetak dan bentonit adalah 3:1. Temperatur penuangan logam cair berkisar  $\pm 1350$  °C. Karakterisasi tromol dilakukan pada arah melintang dan membujur. Bagian tromol yang dikarakterisasi adalah pada bagian gesek dengan sepatu rem (1), bagian melengkung (2) dan pada pengikat dengan baut (3), seperti ditunjukkan pada Gambar 1 dan Gambar 2.

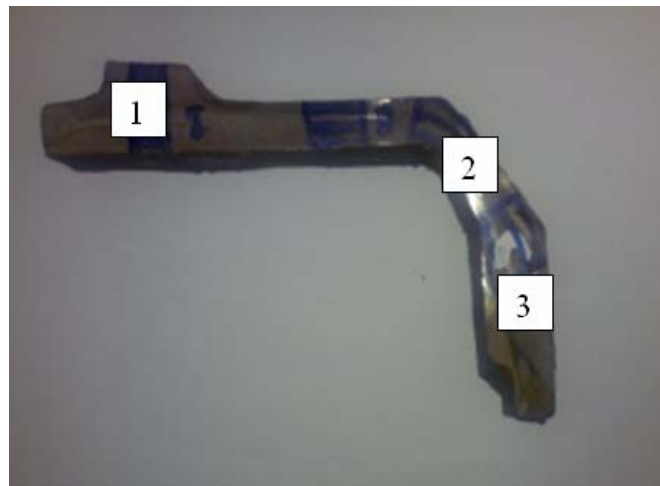
Gambar 2. Foto bagian tromol rem yang dikarakterisasi

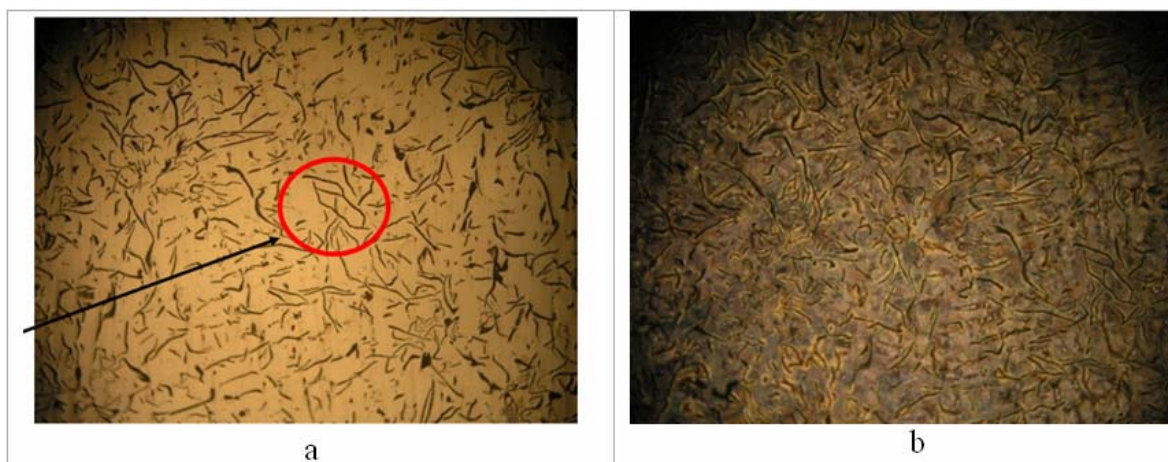
Hasil pengujian metalografi pada daerah 1 dari material tromol rem dari besi cor kelabu ditunjukkan pada Gambar 3. Struktur mikro yang diberi tanda lingkaran merah menunjukkan grafit terpanjang, dimana pada pengukuran di titik tersebut diperoleh panjang struktur mikro sebesar 28, 41, dan 28 (mm) yang dalam ASTM A-247 ukuran grafitnya diklasifikasikan 3. Gambar tersebut juga menunjukkan bahwa sebagian besar grafit *flakes* terdistribusi secara seragam. Dari hasil pengamatan dan perhitungan dari gambar struktur mikro diperoleh fasa ferit dan sementit sebesar 2,08%. Kandungan fasa ferit dan sementit ini terjadi karena pengaruh laju pendinginan yang cepat. Dimana semakin cepat laju pendinginan maka jumlah fasa sementit akan semakin banyak.

Gambar 3. Struktur mikro pada daerah 1 (a) tanpa etsa, (b) etsa nital 2,5 % (perbesaran 100 x)

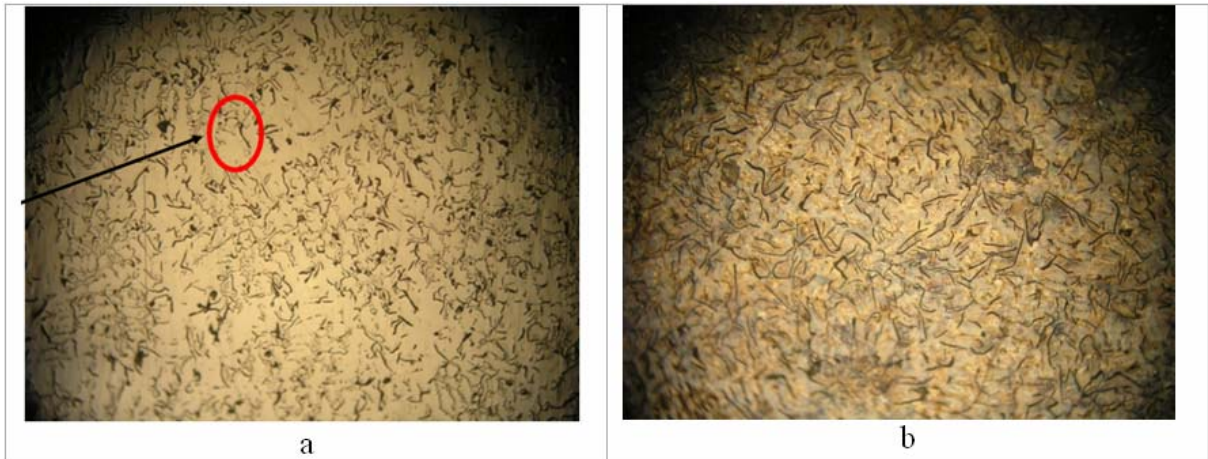
Gambar 4. Struktur mikro pada daerah 2 (a) tanpa etsa, (b) etsa nital 2,5 % (perbesaran 100 x)

Gambar 4. menunjukkan struktur mikro pada daerah 2, grafit terpanjang 13 mm menurut ASTM A-247 ukuran grafitnya termasuk dalam kategori 4. Sedangkan distribusi grafitnya adalah tipe A dengan orientasi sembarang juga terdapat grafit dengan tipe E. Struktur mikro pada daerah 3 ditunjukkan pada Gambar 5. Tanda lingkaran merah menunjukkan grafit terpanjang, pada pengukuran diperoleh panjang struktur grafit 28 mm yang dalam ASTM A-247 termasuk dalam kategori 3. Dari gambar tersebut dapat dilihat bahwa dari sebagian besar grafit flakes terdistribusi secara seragam. Dari hasil pengamatan dan perhitungan dari gambar struktur mikro diatas diperoleh hasil fasa ferit dan sementit sebesar 2,60%.

dan ketangguhan terendah tromol rem pada daerah 2. Hal tersebut disebabkan pada daerah ini terdapat grafit dengan tipe E. ASTM mensyaratkan bahwa struktur mikro untuk *heavy duty drum brake* adalah grafit *flake* dengan panjang 3 – 5, dan tipe grafit A. Hasil penelitian sebelumnya menunjukkan bahwa kegagalan yang terjadi pada tromol rem produk UKM adalah retak pada daerah 2. Penelitian ini menunjukkan bahwa pada daerah tersebut memiliki kekuatan tarik yang terendah.

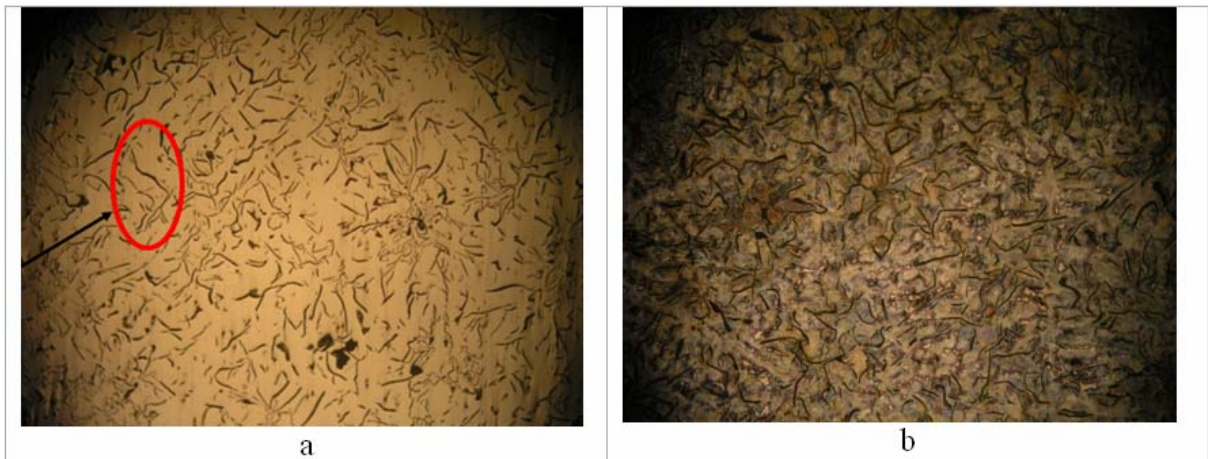
Gambar 5. Struktur mikro pada daerah 2 (a) tanpa etsa, (b) etsa nital 2,5 % (perbesaran 100 x)

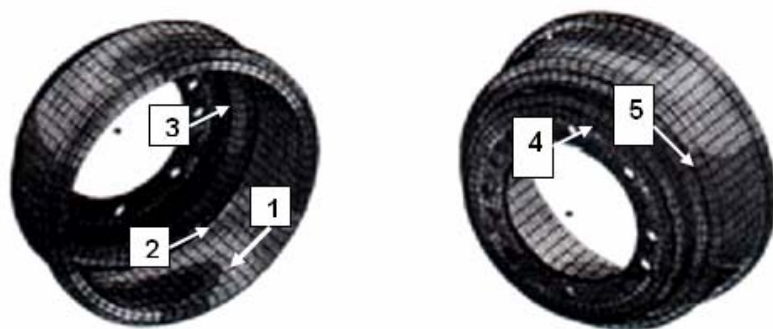
Gambar 6. Titik – titik sampel uji kekerasan

Uji kekerasan dilakukan dengan metode Rockwell B (HRB). Titik – titik sampel uji ditunjukkan pada Gambar 6, sedangkan grafik hasil uji kekerasan ditunjukkan pada Gambar 7

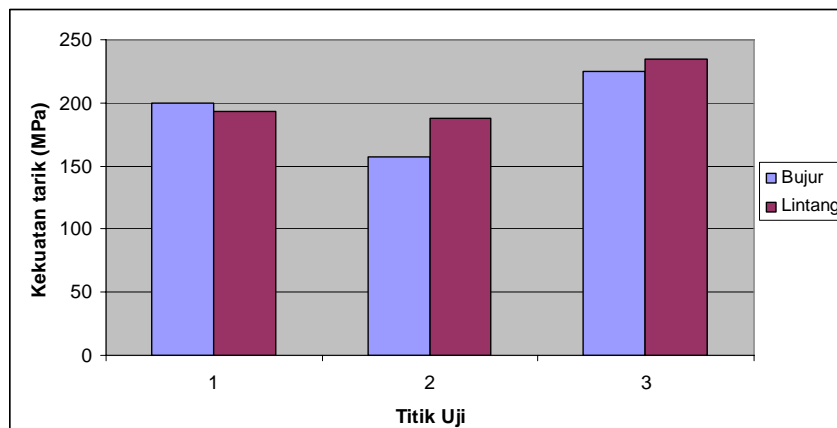
Gambar 8. Grafik kekuatan tarik tromol rem pada berbagai titik uji.

Gambar 8. menunjukkan hasil pengujian tarik produk tromol rem. Kekuatan tertinggi berkisar 235 Mpa, dan kekuatan terendah 156 MPa. Hasil uji dampak ditunjukkan pada Gambar 9, kekuatan dampak tromol rem berkisar 0,02 s/d 0,03 J/mm<sup>2</sup>. Daerah untuk uji tarik dan uji dampak sama dengan pada pengujian struktur mikro. Pada gambar tersebut ditunjukkan bahwa kekuatan
