ANALISIS PENINGKATAN FUNGSI BANGUNAN UMUM MELALUI UPAYA DESAIN ACCESSIBILITY

Dari kajian ini bahwa terdapat sarana aksesibilitas pada bangunan Masjid Baiturrahman belum aksesibel untuk diakses oleh kaum difabelyang dikarenakan sarana aksesibilitas pada bangunan Masjid Baiturrahman belum memenuhi prinsip universal design tentang kemudahan, kegunaan, kenyamanan dan kemandirian.

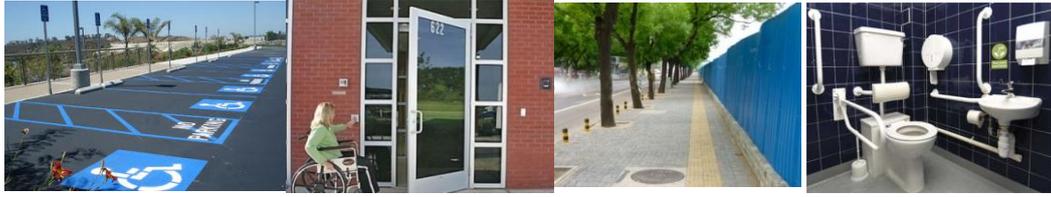
Gambar 1. Akses standar desain
(Sumber : City of Laurel, Laidlaw)

Kebutuhan layanan pada fasilitas bangunan umum bagi para penyandang cacat dan lansia yang disesuaikan kebutuhan secara aman, nyaman dan mandiri dengan memenuhi standar Universal desain.dikarenakan adanya kelompok masyarakat yang memiliki keterbatasan fisik yang lazim disebut kaum difabel (*poeple with different abilities*) belum sepenuhnya menikmati hasil dari pembangunan kota terutama di bidang aksesibilitas pada fasilitas bangunan umum. adapun contoh akses standar desain pada Gambar 1.

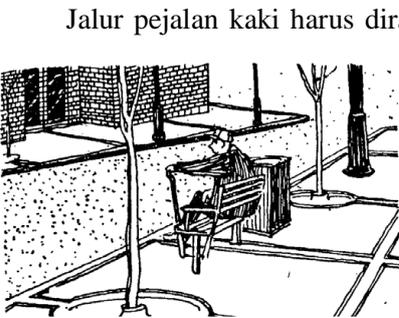
Gambar 2. Jalur pejalan kaki.
(Alberta Building Code 2.006 3.8.3.2.)

Jalur pejalan kaki harus dirancang dengan baik, seperti saluran drainase, sehingga semua orang yang menggunakan jalur pejalan kaki dapat bergerak aman, nyaman dan mandiri. Sehingga perlu akses standar desain untuk memenuhi kebutuhan. (Alb3) Penempatan tiang lampu, trafo, kotak surat, kotak surat kabar, tempat sampah dan tempat pemberhentian bus, harus ditempatkan di luar lebar minimum yang diperlukan dari trotoar atau jalur pejalan kaki. Lebar minimum trotoar harus 1.500mm (Asosiasi Transportasi Kanada merekomendasikan 2.400mm). Seperti terdapat pada gambar 2.

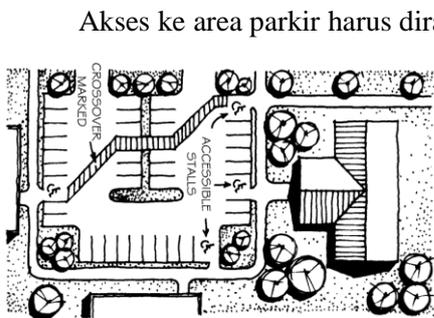
Gambar 3. Penempatan parkir dekat pintu masuk.
(Alberta Building Code 2006 A-3.8.2.2.)

Akses ke area parkir harus dirancang menjadi aman dan nyaman bagi pengguna kursi roda dan pejalan kaki, parkir harus berada sedekat mungkin ke pintu masuk utama dan dapat diakses untuk memberikan ruang yang cukup untuk masuk dan keluar dari kendaraan. Untuk orang-orang difabel dengan kehilangan penglihatan harus ada perbedaan warna dan tekstur lantai pada jalan akses. Signage sangat penting untuk memberi tanda akses ke area parkir bagi para pengguna kursi roda. (Alberta Building Code 2006 A-3.8.2.2.) Seperti terdapat pada Gambar 3.

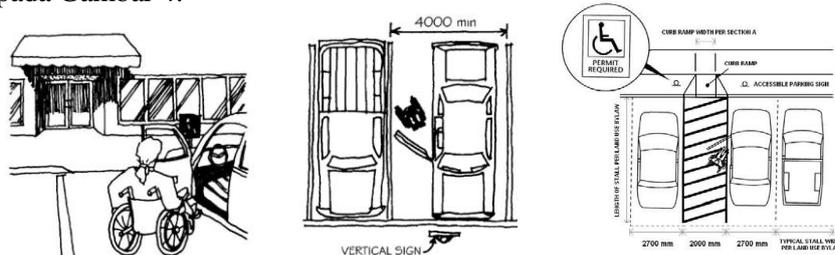
Gambar 4. Tempat parkir yang berdekatan (Alberta Building Code 2006 A-3.8.2.2.)

Parkir sebuah bangunan harus memiliki lebar 4.000 mm untuk memungkinkan ruang untuk diakses pada kedua sisi parkir, lebar minimum 3.700 mm diperlukan untuk memfasilitasi ruang gerak dari kendaraan untuk kursi roda atau untuk penggunaan alat bantu mobilitas lainnya. Jika dua tempat parkir yang berdekatan ditujukan untuk para penyandang cacat, lebar total kedua ruang harus 7.400 mm, yang harus mencakup lorong 2.000 mm lebar akses memisahkan dua tempat. Oleh karena itu, tempat masing-masing parkir akan memiliki lebar 2.700 mm tersedia untuk parkir dan 2.000 mm tersedia untuk lorong akses. Lorong akses harus secara jelas ditandai dengan garis warna. Seperti terdapat pada Gambar 4.

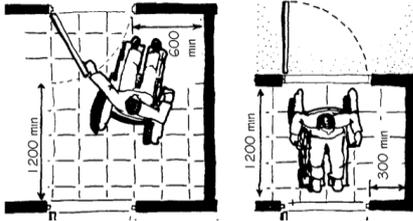
Gambar 5. Pintu akses masuk
(*Alberta Building Code 2.006 3.8.1.2.*)

Pintu yang lebar dan mudah di akses memudahkan bagi semua orang. Bagian ini lebih mudah bagi orang-orang penyandang cacat, manula, orang yang membawa kursi roda. Pintu otomatis dan penempatan perangkat keras, pencahayaan dan sinage yang tepat membuat pintu masuk lebih mudah untuk diakses dan digunakan. (*Alberta Building Code 2.006 3.8.1.2.*) Seperti terdapat pada gambar 5.

Pintu masuk yang dibutuhkan tidak kurang dari 50% dari pintu masuk pejalan kaki untuk sebuah bangunan. Jika sebuah pintu masuk yang dilengkapi dengan sistem keamanan, baik visual dan sinyal suara harus digunakan untuk menandakan kapan kunci pintu dilepaskan. (*Alberta Building Code 2.006 3.3.1.13.*)

- Sebuah pintu yang terbuka ke dalam atau berada dalam koridor umum yang memberikan akses untuk keluar masuk harus memiliki bukaan yang jelas dengan lebar minimal 800 mm.

- Pintu hardware harus dapat dikendalikan oleh satu tangan
- Pintu hardware harus dipasang tidak lebih dari 1.200 mm dari lantai.
Alberta Building Code 2006 3.8.3.3.
- Sebuah ruang terletak di jalan bebas hambatan harus rancang untuk memungkinkan pergerakan kursi roda antara pintu dan memberikan jarak antara 2 pintu tidak kurang dari 1.200 mm ditambah lebar pintu dengan bukaan luar maupun kedalam.

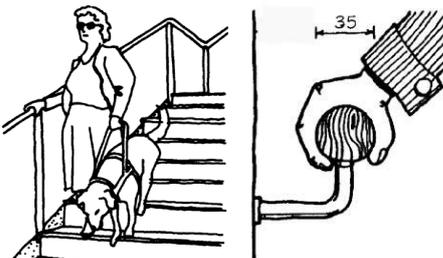
Gambar 7. Pegangan tangan sebagai pemandu
(*Alberta Building Code 2006 3.4.6.4.*)

Pegangan tangan adalah fitur penting dalam akses jalan. Orang-orang cacat menggunakan pegangan tangan sebagai pemandu ataupun sebagai keseimbangan. Hal ini penting pegangan tangan ditempatkan pada ketinggian yang aman dan nyaman untuk semua orang. Meningkatkan kemudahan penggunaan dengan memasukkan kontras warna dan keseragaman.

Sebuah tangga harus memiliki pegangan pada setidaknya satu sisi, dengan tinggi tidak kurang dari 865 mm dan tidak lebih dari 965 mm. Penampang dengan diameter luar tidak kurang dari 30 mm dan tidak lebih dari 43 mm, atau tidak-melingkar penampang dengan porsi graspable yang memiliki perimeter tidak kurang dari 100 mm dan tidak lebih dari 125 mm. Seperti terdapat pada gambar 7.

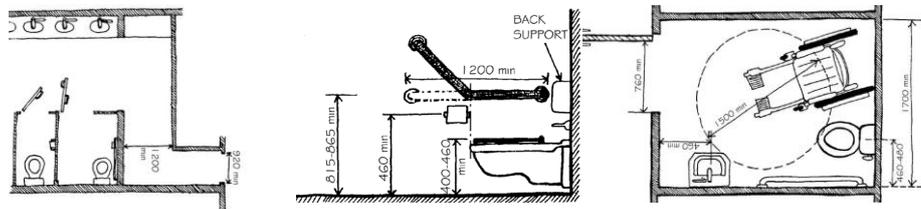
Gambar 8. Desain masuk kamar kecil. (*Alberta Building Code 2006 3.8.2.3. and 3.8.3.8. to 3.8.3.13.*)

Ketersediaan toilet umum penting untuk melayani kebutuhan para penyandang cacat. Setiap lantai harus memiliki kamar kecil yang mudah diakses ditandai dengan jelas. Toilet umum diakses meliputi benda yang dioperasikan oleh semua jenis bahan, tepat dan lokasi, dan dimensi yang memadai. Sebuah kamar kecil dapat diakses harus aman dan, jika mungkin dihubungkan oleh sistem panggilan kepada staf. *Alberta Building Code 2.006 3.8.2.3. dan 3.8.3.8. ke 3.8.3.13.* Seperti terdapat pada gambar 8.

Pintu masuk ke kamar kecil untuk penyandang cacat dengan bentuk L dengan jarak kedalam minimal 1200mm, pintu toilet minimal lebar 800mm, dengan radius putar 2250mm, dengan perlengkapan kamar kecil tempat handuk, Kertas / pengering tangan: 1.100 mm sampai 1.200 mm. tempat Sabun: 900 mm sampai 1.000 mm dan dalam 500 mm dekat tempat pegangan.

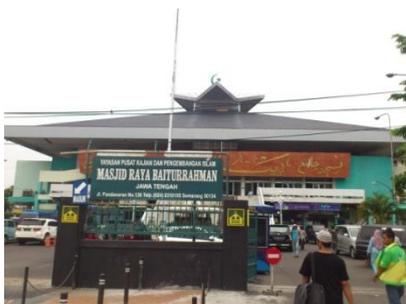
Gambar 11. Peta lokasi (Sumber :Foto Lokasi)

Masjid Baiturrahman terletak di kawasan Simpang Lima Kota Semarang, tepatnya di sebelah barat laut lapangan Pancasila. Masjid Baiturrahman sebagai study kasus karena masjid ini berada dipusat kawasan simpang lima kota Semarang, dimana kawasan tersebut masyarakat umum melakukan aktifitas sehari-hari dan tempat berkumpulnya warga masyarakat Semarang. Sehingga keberadaan masjid ini selain sebagai tempat ibadah bagi masyarakat yang berkunjung juga sebagai tempat dakwah. Terlihat pada gambar 11.

Masjid baiturrahman menjadi simbol oase religisitas di tengah-tengah aktivitas kapitalisme di gedung-gedung mal dan perkantoran yang mengelilingi. Bangunan ini berbentuk limasan dan berdiri di atas lahan 11.765 m². Pembangunan masjid Baiturrahman dimulai tanggal 10 Agustus 1968 dengan ditandai pemasangan tiang pancang untuk pondasi masjid sebanyak 137
