ANALISIS CACAT *SHORT SHOT* DALAM PROSES *INJECTION MOLDING* PADA KOMPONEN *SHROUD FAN*

Abstrak

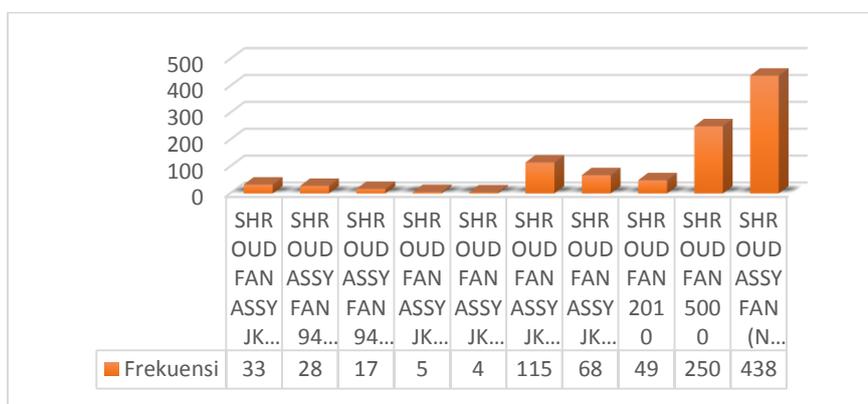
Gambar 3. NG Produk Shroud Fan pada Bulan Januari

Dari Gambar 3 diatas dapat kita simpulkan bahwa *shroud fan assy no hole* mempunyai total produk NG paling banyak diantara jenis *shroud fan* lainnya. Jenis *shroud fan* ini mempunyai tingkat produktifitas yang tinggi yaitu sebanyak 13.106 komponen perbulannya, tapi angka tersebut belum mencapai target produksinya. Hal ini disebabkan oleh banyaknya faktor yang mempengaruhi produksi dari komponen ini sendiri contohnya seperti NG. Untuk data penyebaran NG pada komponen ini dapat dilihat pada table 1. berikut.

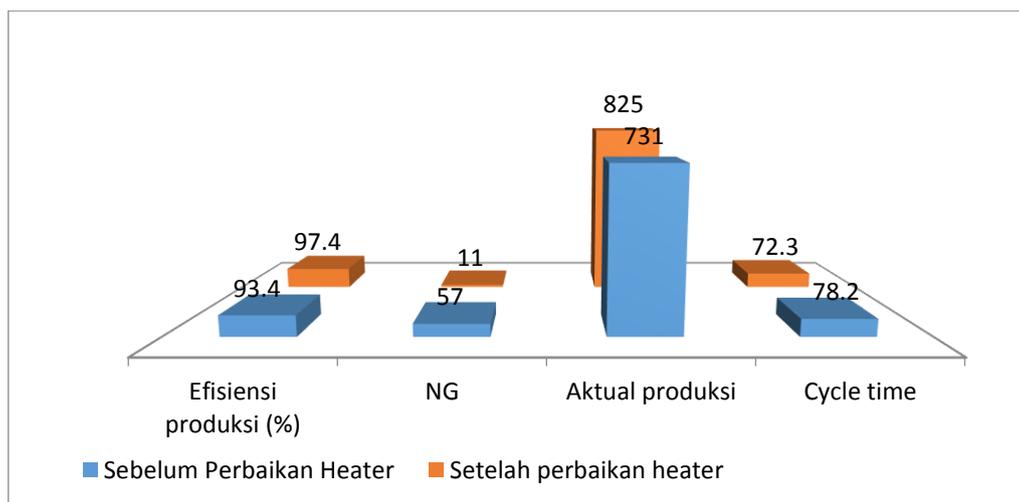
Setelah dilakukan proses perbaikan kemudian dilakukan kajian analisis dengan mengambil dua data pada hari yang berbeda untuk membandingkan efisiensi dari produksi *shroud fan assy (no hole)* dengan tujuan mengetahui berapa efisiensi produksi sebelum dan sesudah *heater* diperbaiki. Efisiensi produksi adalah total jumlah produksi *actual* produk dibagi dengan jam produksi selama satu shift dikalikan jumlah *cavity* dikalikan *cycle time*. Efisiensi produk berguna sebagai indikator keberhasilan dalam mencapai target. Dari hasil pengamatan diperoleh data sebelum ada perbaikan *heater* dengan nilai aktual produksi 731, *cycle time* 78,2, jam produksi 17 dan jumlah *cavity* 1, nilai efisiensi produksi adalah 93,4% dengan jumlah NG sebesar 57. Setelah dilakukan perbaikan heater didapatkan data nilai aktual produksi 825, *cycle time* 72,3, jam produksi 17 dan jumlah *cavity* 1, nilai efisiensi produksi 97,4% dan NG sebesar 11. Perbandingan ini dapat dilihat pada Gambar 6 berikut ini.

Gambar 6. Perbandingan proses produksi sebelum dan sesudah perbaikan heater

Selanjutnya dilakukan proses perbaikan pada *heater* dengan menggantinya dengan komponen yang baru. Kerusakan ini tidak terprediksi terjadi karena tidak ada *display visual* yang menunjukkan temperatur *real time* pada *nozzle* maupun pada *heater*. Oleh karena itu diperlukan alat *display visual* yang terpasang pada *heater* dan *nozzle*
